Acht Baudenkmäler

im Bestand der
Gebäude der GEWOBAU
der Stadt Schwabach

im Bestand der Gebäude der GEWOBAU
der Stadt Schwabach – saniert von 1993 bis 2005

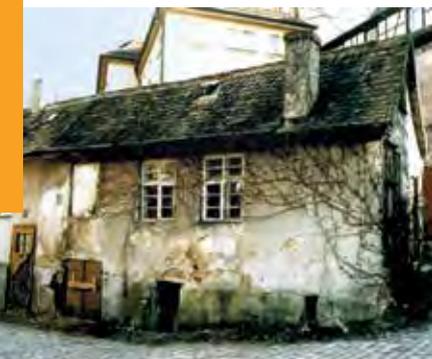
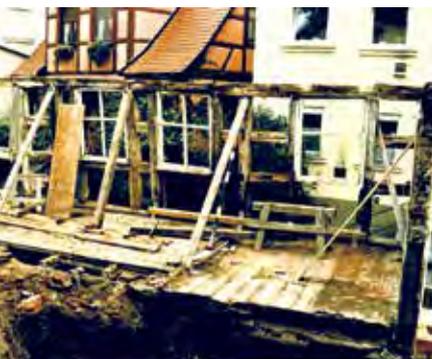
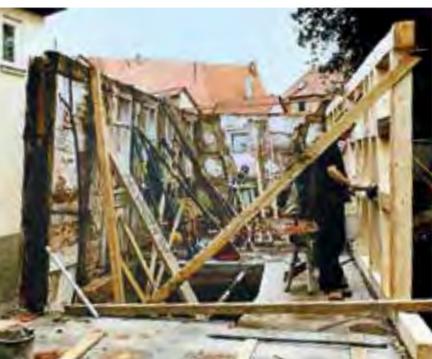
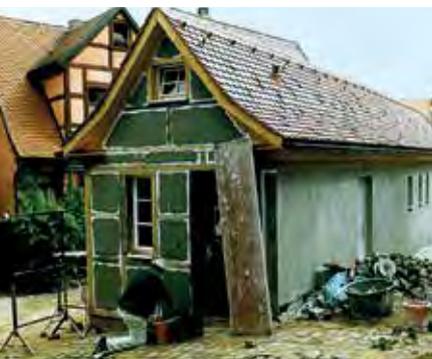
▲ Haus Nr. 5: oben im Zustand vor der Sanierung. Zweites Bild: Ansicht von der Südseite mit altem und neuem Fachwerk. Darunter Zimmerer bei der Montage neuer Balkenkonstruktionen. Unten: Putzarbeiten am Außenbereich.

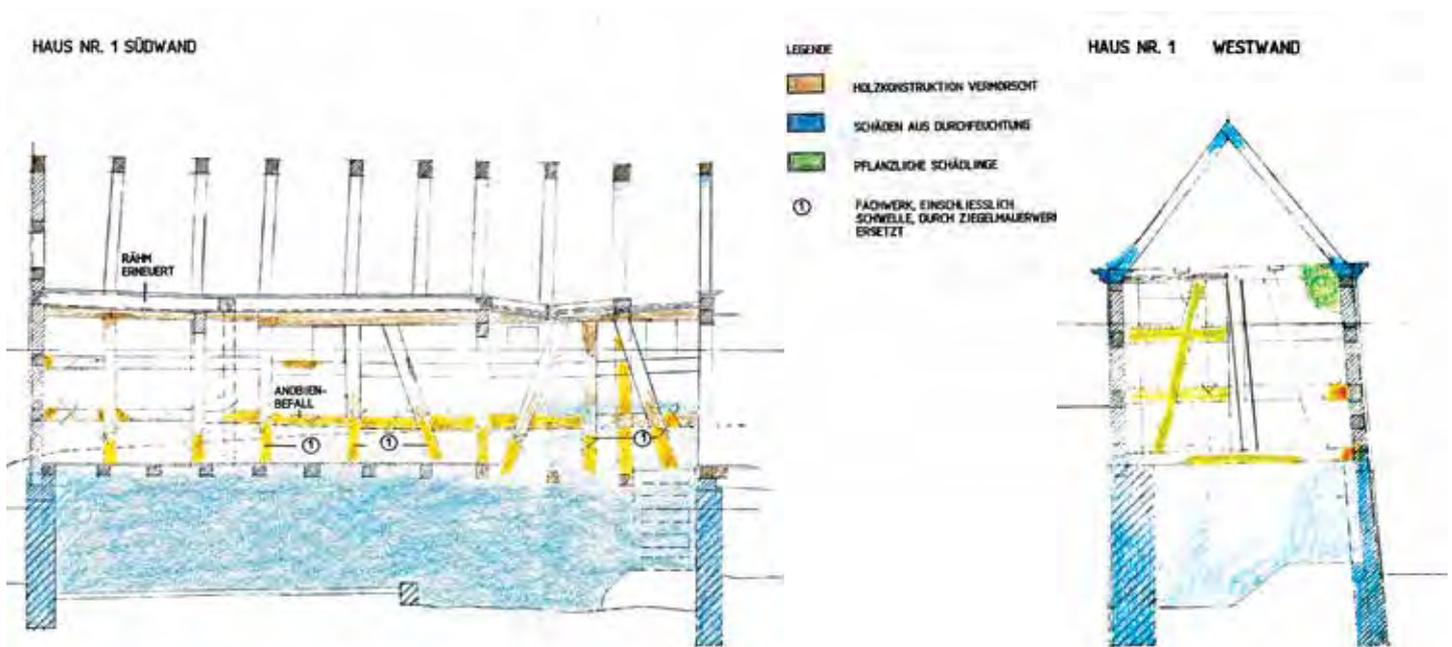
▲ Bestandsaufnahme der Bauschäden an der Süd- und der Westwand von Haus Nr. 1. Die aufgefundenen Mängel an allen Bauwerksteilen machen deutlich, wie schwierig es war, große Teile der vorgefundenen Haussubstanz zu erhalten.

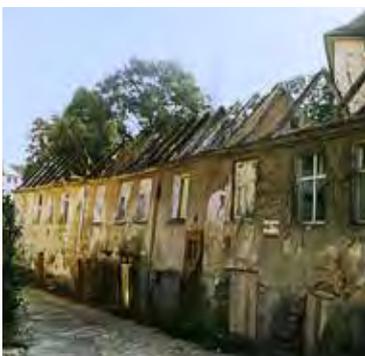
▲ Schon beim Abbau der Dachbalken für die folgende Rekonstruktion zeigt sich, wie viele Schäden vorhanden waren.

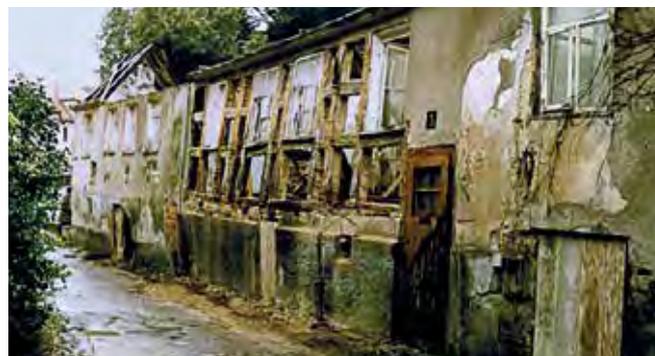
▲ Die Häuser wurden bis zur Kellerdecke abgetragen, da ihre Standfestigkeit stark in Mitleidenschaft gezogen war. Hier ist die Häuserzeile schon ohne Dachbalken dargestellt, zu Beginn der Freilegung der Fachwerkkonstruktion.

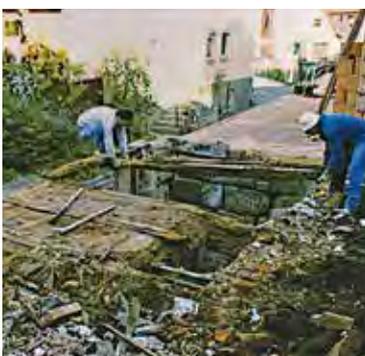
▲ Große Teile der Kellerdecke wurden ersetzt, da die Deckenbalken durch Schädlinge und Feuchtigkeit zersetzt waren.

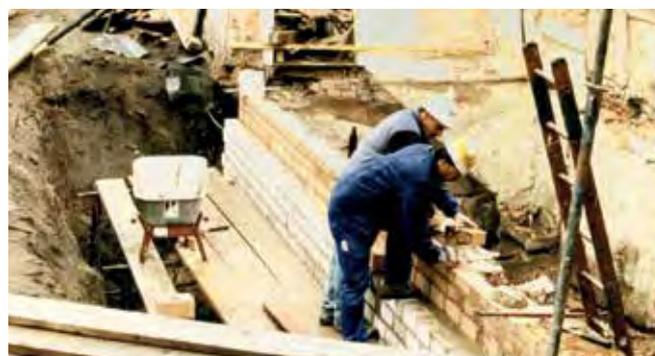
▲ Die Sanierung des durchfeuchteten Sandsteins im Keller erwies sich als kostspielig und war technisch nicht sinnvoll durchführbar: Große Teile der Wände wurden neu erstellt, um der Häuserzeile zu einem tragfähigen Fundament zu verhelfen.

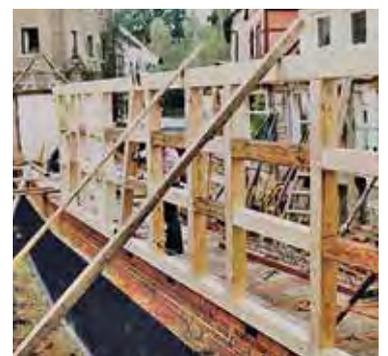
▲ Fachwerk auf der Südseite: Hier musste das Holz bis auf partiell verwendbare Balken ausgetauscht werden.

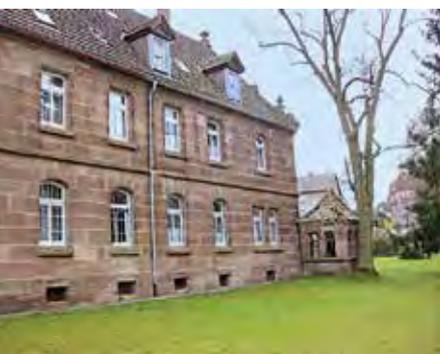
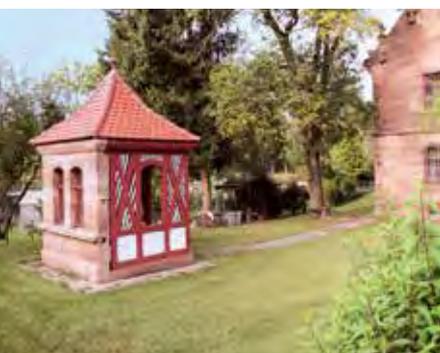
▲ Alter Standort des Pavillons im Garten: Ein Baum hatte den Pavillon so weit in Richtung Hausfassade geschoben, dass er einzustürzen drohte. Er wurde im Garten an einen anderen Platz versetzt; er wird von den Hausbewohnern heute gerne genutzt.
