SANIERUNG

# Benkendorferstraße 13

EINE BAUHISTORISCHE  
BESONDERHEIT MIT CHARME

## Restauratorische Untersuchung der Benkendorferstraße 13

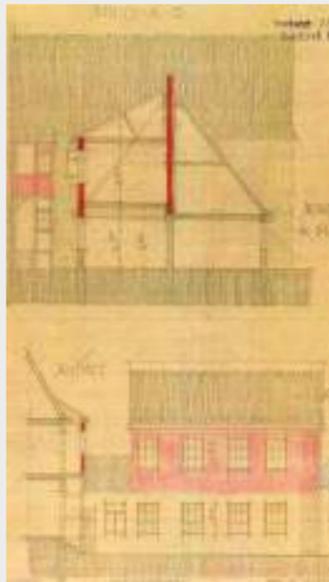
Abb. 1 + 2  
Wie die Pläne vom September 1924 veranschaulichen, ging es damals in erster Linie um den Einbau eines zusätzlichen Kellerraumes und um die Anhebung des Daches am Rückgebäude zu einem Frackdach.

Die restauratorische Untersuchung soll feststellen, inwieweit sich im Hauptgebäude bauhistorisch relevante Farbgestaltungen trotz der archivarisch belegbaren Umbauten 1924 (Abb. 1 + 2), Mitte der 60er Jahre (1965 / Abb. 3), in den 70er (1977 / Abb. 4) und zuletzt in den 90er Jahren (1993 / Abb. 5) des 20. Jahrhunderts überliefert haben. Es erscheint sinnvoll, die restauratorischen Belange auf punktuelle Farbbefunde zu konzentrieren. Ein weiterer Schwerpunkt liegt auf den bauzeitlichen Gestaltungen beziehungsweise Behandlungen des Baubestandes im Spätmittelalter.

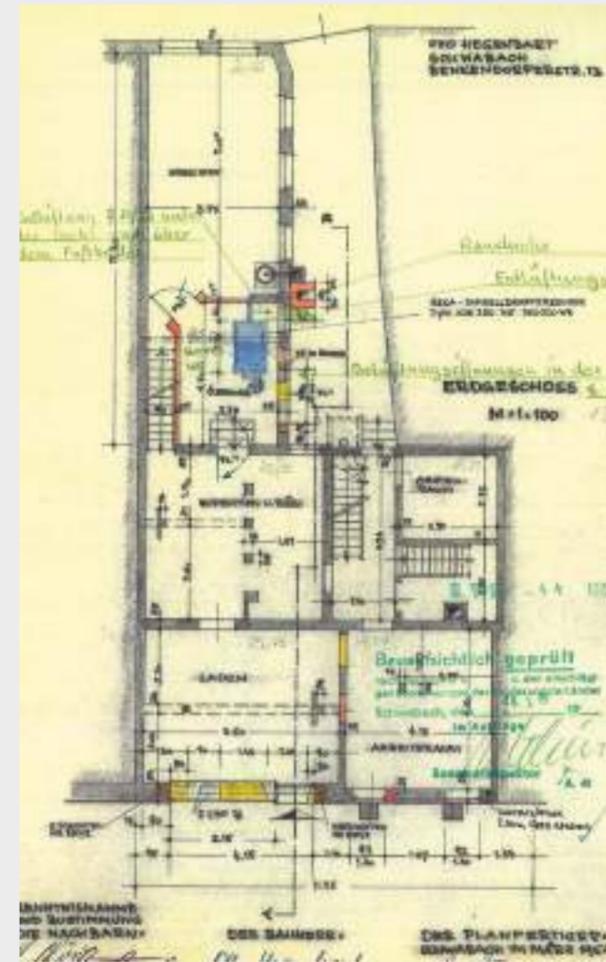
Abb. 3  
Die vergleichsweise harmlose Planung von 1965 sah im Erdgeschoss des Hauptbaus die Schließung (mit Backstein, rot angelegt) der in der Längswand mittig stehenden, ursprünglich wegen der Befundlage (auf die nachfolgend noch eingegangen wird) sicherlich renaissancezeitlichen Türöffnung zu Raum 0.9 vor. Außerdem erweiterte man die beiden Vorgängerfenster zu einem großformatigen Schaufenster.

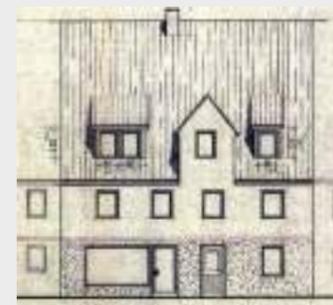
Abb. 4  
Im Jahr 1977 kam es zu einem Ausbau im Dachgeschoss zu zwei Schlafzimmern, für ein Büro sowie für einen Abstellraum an der Südseite.

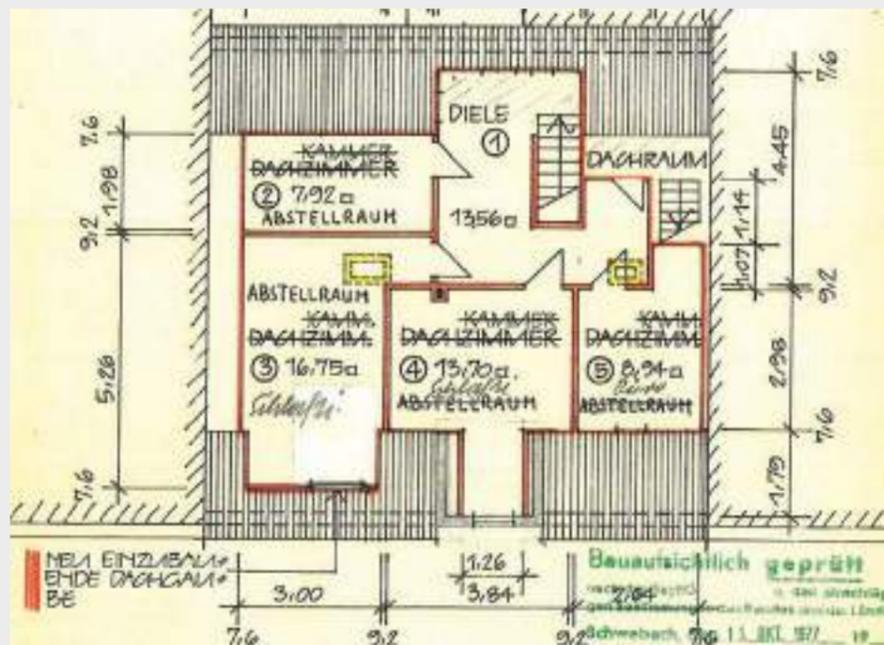
Abb. 5  
Um den östlichen der beiden Schlafräume und das Büro im Dachgeschoss nachträglich zu belichten, sind 1993 zusätzliche Dachkerker aufgesetzt worden.

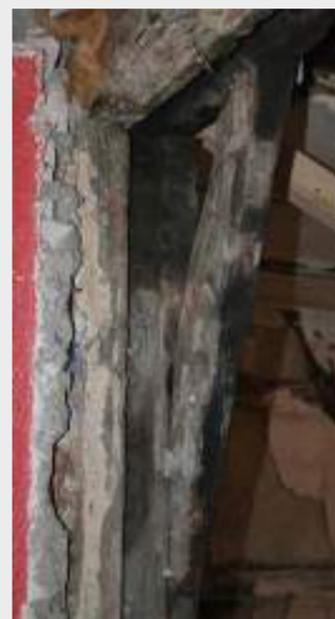
Abb. 6  
Die südöstliche Eckausbildung des ehemals verbohnten Kontorraumes im Obergeschoss zur Bauzeit.

Die Stärke des zugehörigen Kopfbandes ist bewusst so gewählt worden, damit die Bohle in voller Stärke passgenau direkt hinter der Kopfstrebe eingeschoben werden konnte. An dieser Stelle darf man sich auch fragen, wie solche gleichmäßig dunklen Oberflächen auf den Hölzern, insbesondere innerhalb der Nut entstehen konnten, wenn es keine bauzeitliche Feuerstelle gegeben hat. Die Flächen in der Nut wären nach dem Einsetzen der Bohle abgedeckt und somit vor etwaigen Verrußungen geschützt gewesen. Die jetzt sichtbare Brandwand ist eindeutig erst später eingebaut worden. Sehr wahrscheinlich auch wegen der seit dem 16. Jahrhundert rigiden Umsetzung von Brandschutzbestimmungen musste sie als massives Mauerwerk die mittelalterliche Bohlenwand ersetzen.

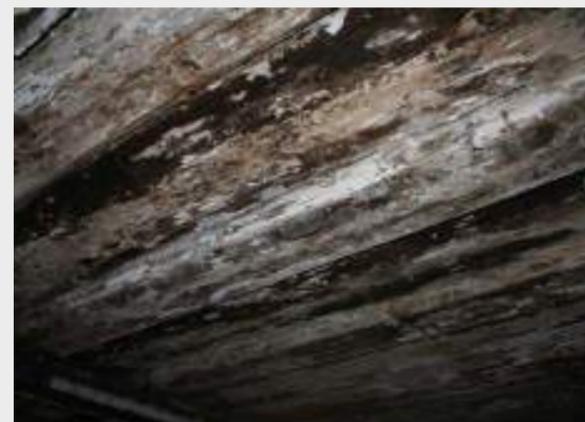
Abb. 7 + 8  
Durch den Hell-Dunkel-Kontrast zwischen dem Untergrund und den späteren Kalktünchen wird die Schwärzung noch wesentlich verstärkt. Aus Erfahrung lässt sich sagen, dass Küchen, auch im Hinblick zu der „Symbiose“ zwischen ihnen und den Wohnstuben, generell am ursprünglichen Standort belassen worden sind. Auch wenn vielleicht später Änderungen am Bestand notwendig waren. Dass der Kamindurchlass später dazu kam, dokumentiert sich ebenso am Ausschnitt mit Sparrenrost des Dachgeschosses.

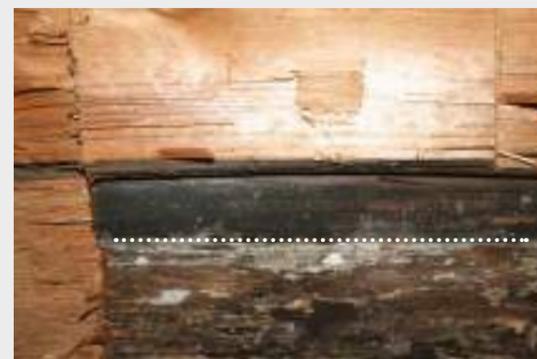
Abb. 9  
Nicht nur an dieser Stelle der Bretterbalkendecke wird der Kontrast zwischen dem rohem Holz und der geschwärzten Brettoberfläche selbst für das Auge nachvollziehbar. Dabei handelt es sich um eine Ausbruchstelle der Nut, d. h., dass dieser Brettbereich vorher durch die Nut abgedeckt gewesen war. Das Brett muss bereits vor dem Einschub dunkel lasiert gewesen sein.

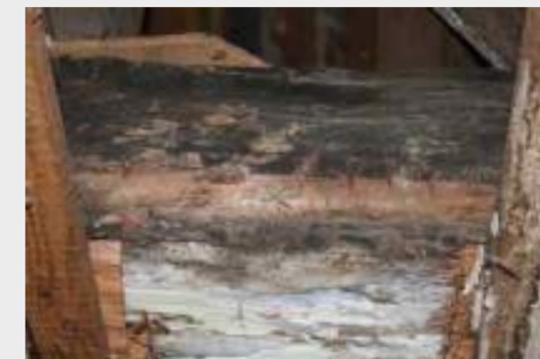
Abb. 10  
Nicht nur an diesem Deckenbalken wird belegbar, dass die heutigen Lehmwickeldecken nicht mehr mittelalterlichen, sondern neuzeitlichen Ursprungs sind. Da damals der sog. Kleiber, der für deren Einbau verantwortlich zeigte, die Dreiecksnuten für die Staken nachträglich einzog.

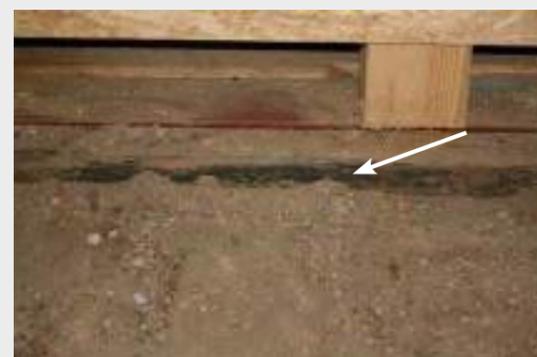
Abb. 11  
Der Schwellbalken der ehemaligen, westlichen Bohlenwand im oberen Kontorraum. Die bauzeitliche Bisterlasur wurde auf alle Flächen aufgetragen, wie hier seitlich des Balkens bis zur Oberkante Balken.

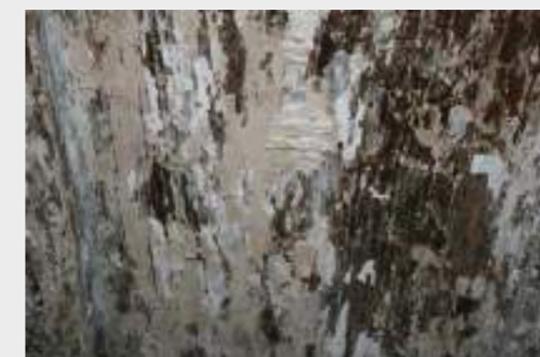
Abb. 12  
Mehr als deutlich sind wie hier auf der Bretterbalkendecke im Obergeschoss lediglich helle Kalkschichten erhalten. Nach unten lassen sich die in ein leichtes Grau gehenden Verfärbungen sicherlich in erster Linie mit einem Durchbluten der mittelalterlichen, weil rußig-fettigen Holzbehandlung der Balken und Bretter erklären.

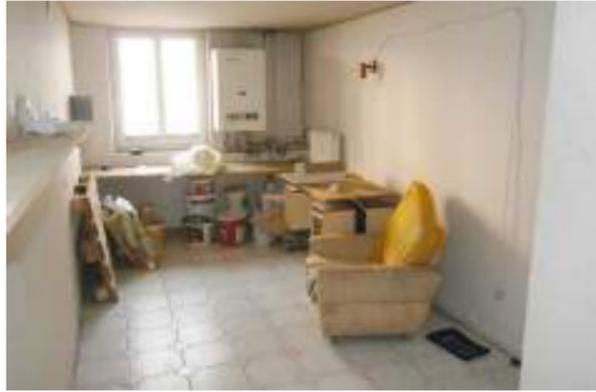
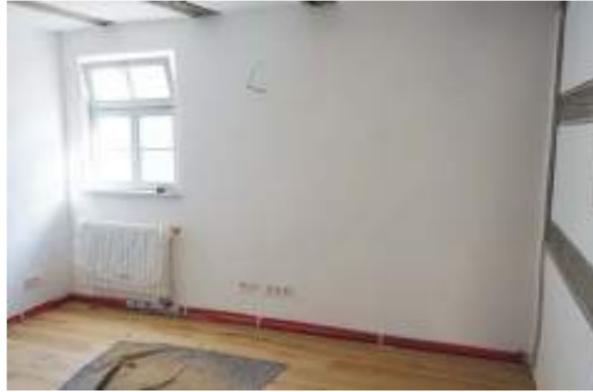
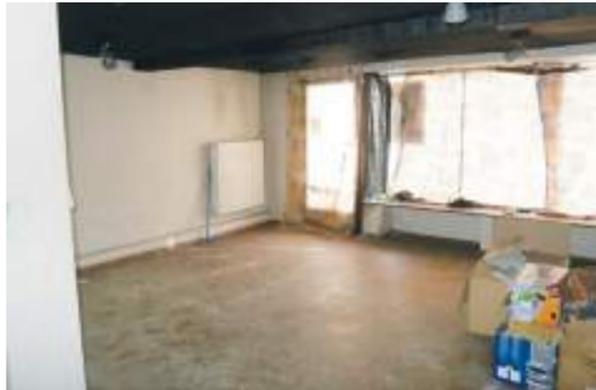
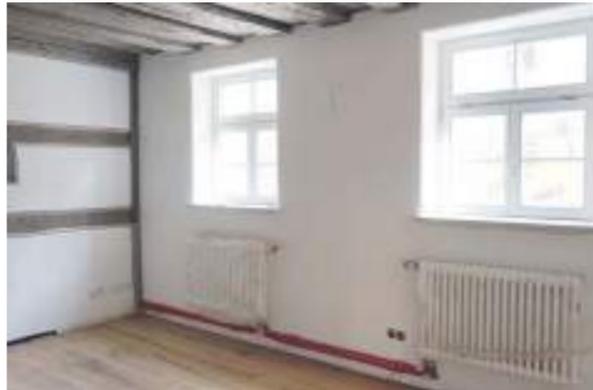
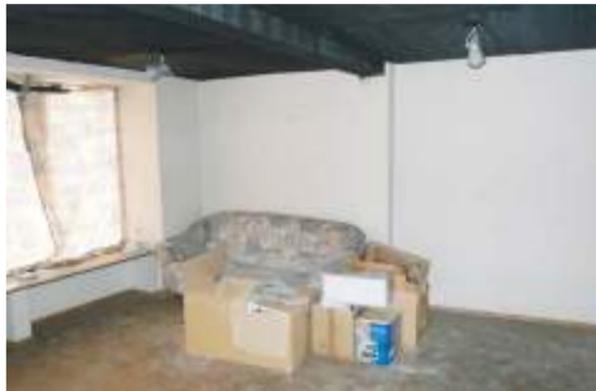
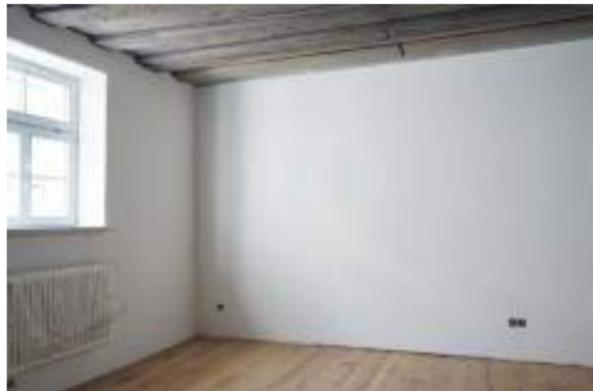
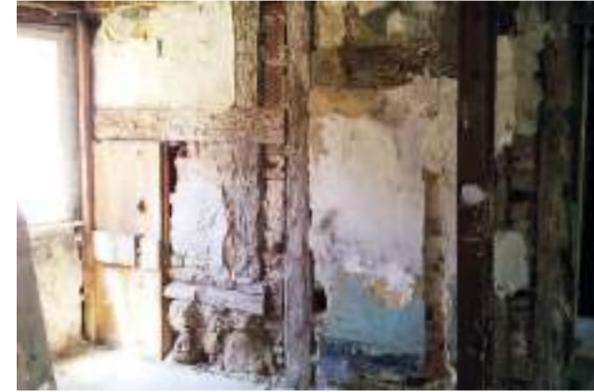
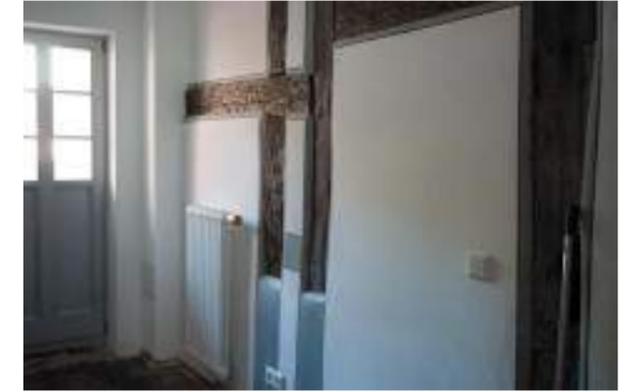
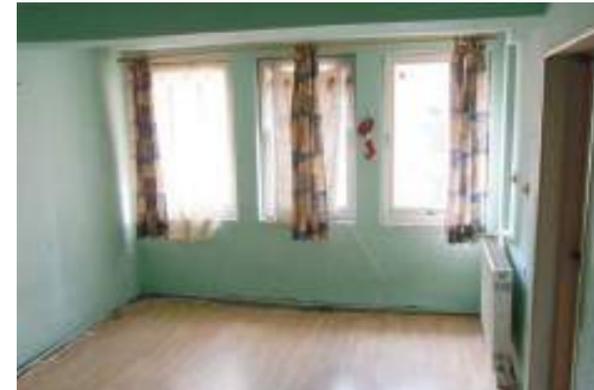
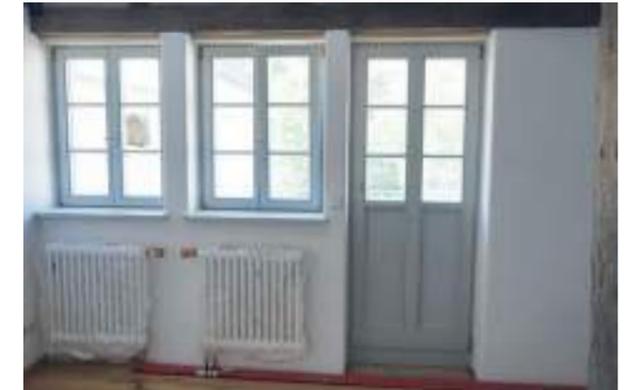
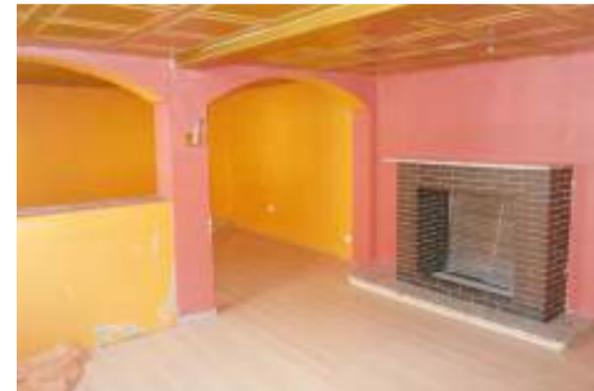
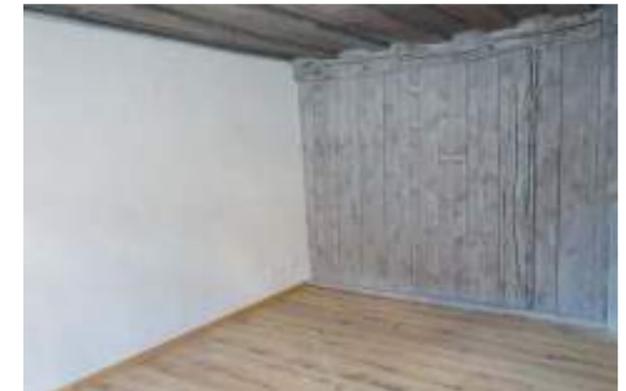
Wände wurden versetzt, Fenster erneuert, Balkontüren eingesetzt - das Ergebnis kann sich sehen lassen

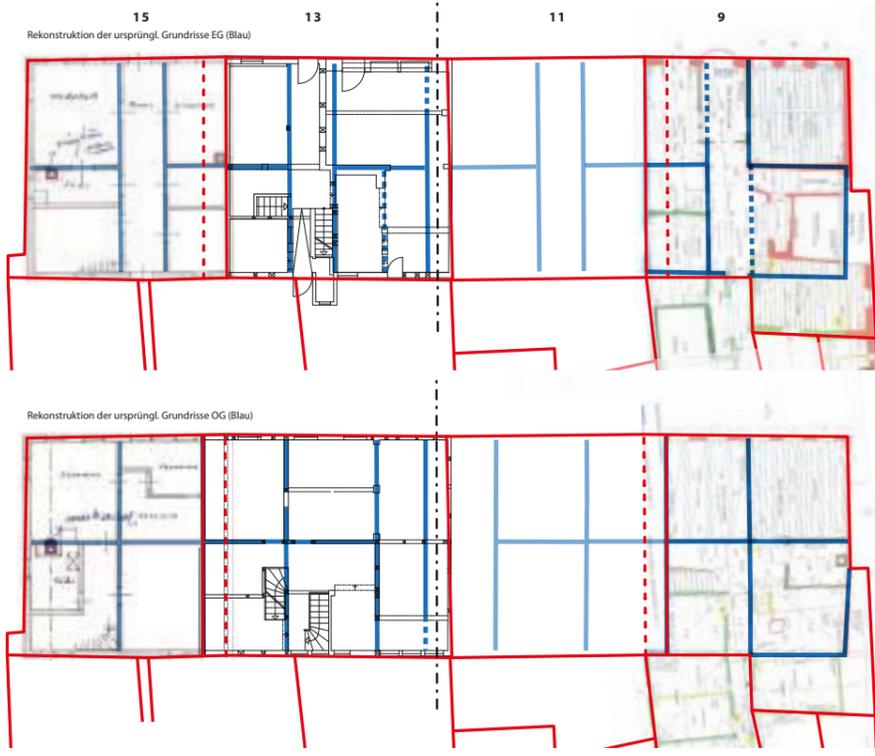
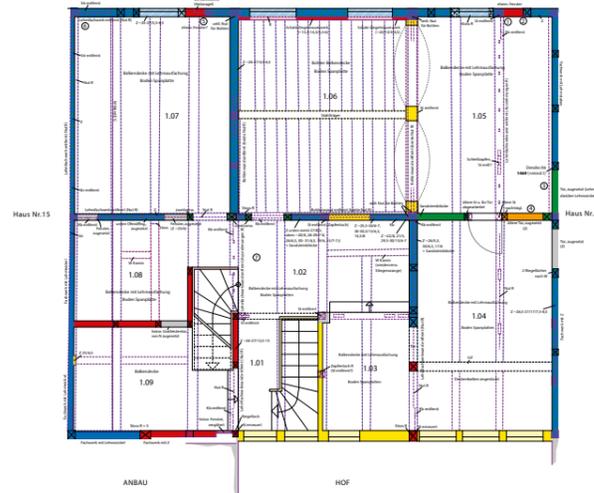
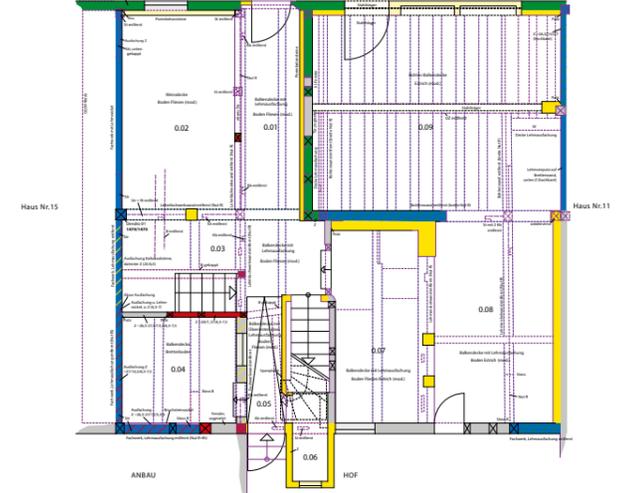
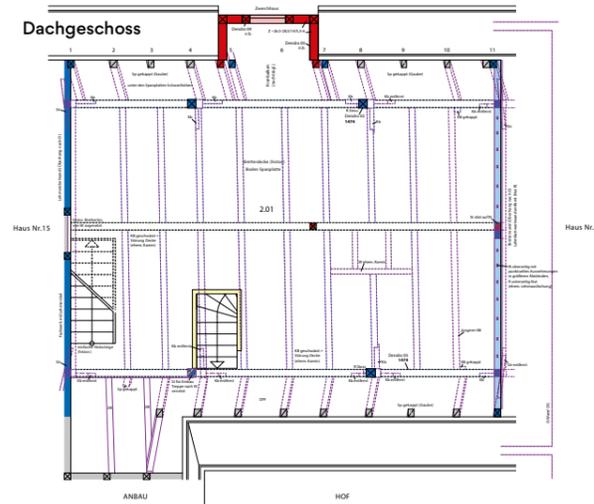
Baualterspläne

- Phase 1 (1474/75)
  - Phase 2
  - Phase 3
  - Phase 4 (19.Jh.)
  - Phase 5 (20.Jh.)
  - unklar / nicht einsehbar
- Differenzierung zwischen Phase 2 - 3  
noch nicht endgültig

In den Baualtersplänen kann die Bauzeit des ursprünglich vollständig in Fachwerk errichteten Gebäudes der Spätgotik (1474/75 -d-) zugeordnet werden. Was jedoch spätere Umbauten anbelangt, so erbrachten entsprechende Bohrkerne keine Datierung. So stammt ein Bohrkern vom Türpfosten einer zugesetzten Tür zum Nachbarhaus (Nr. 11) in der südlichen Ostwand zwar eindeutig von einem Balken einer der besagten, späteren Umbauphasen. Jedoch handelt es sich hierbei zweifellos um einen, der wiederverwendet wurde. Neben der präzisen Angabe der Bauzeit werden in den Baualtersplänen die nachfolgenden Umbauten bzw. Bauveränderungen als Phase 2, Phase 3, Phase 4 (19. Jh.), Phase 5 (20. Jh.) sowie als unklar bzw. nicht einsehbar deklariert.

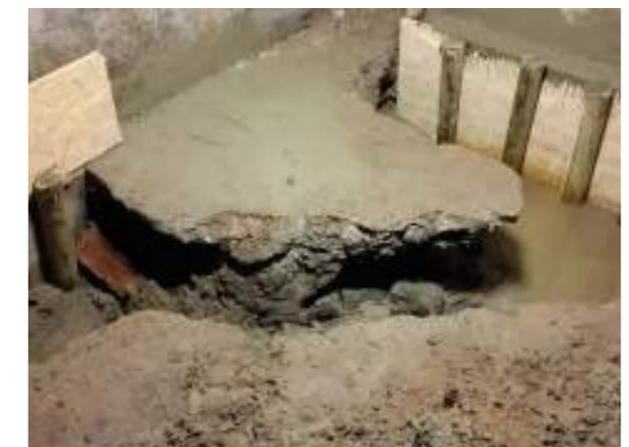
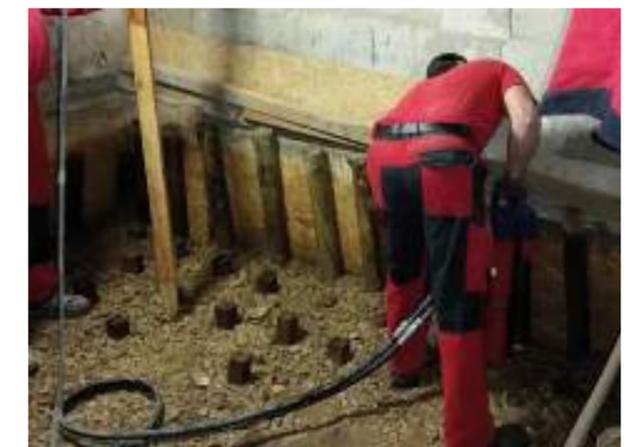
Pfahlbauweise wie in Venedig

„Die Pfahlbauweise hat eine lange Tradition“, erklärt Robert Rester. Schon in der vorgeschichtlichen Zeit sind Pfahlbauten in Europa dokumentiert. Aber auch heute noch wird Pfahlbau verwendet, vor allem in Südostasien. Was spricht für diese Bauweise? Und wird Holz nicht auf Dauer feucht und verliert die Tragfähigkeit? Rester gibt Entwarnung: „Holz ist stabil und leicht zu verarbeiten. Die ständige Durchfeuchtung macht einem Eichenstamm in dieser Dicke nicht viel aus. Die dicht an dicht stehenden Pfähle bilden mit dem lehmigen Untergrund ein solides Fundament. Das trägt auch einen Elefanten.“

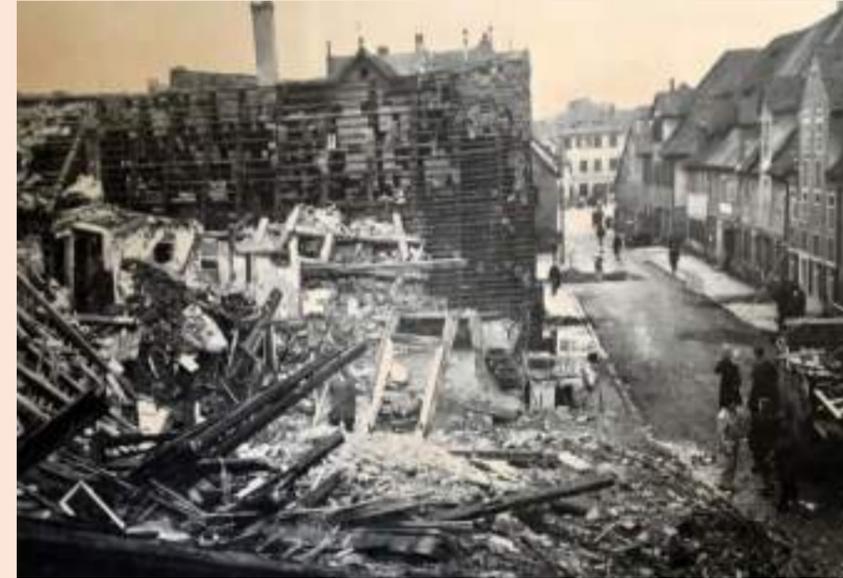
Insgesamt wurden zwei Häuser vollständig zerstört und zwei weitere derartig stark erschüttert, dass sie abgerissen werden mussten. Die Benkendorferstraße war ein einziger Trümmerhaufen.
