# Das Lösel-Anwesen

## Sanierung eines traditionellen Brauerei- und Gastwirtschaftsensembles am Pinzenberg

**Dokumentation Baudenkmal Schwabach 3**  
Stadt Schwabach/Gewobau Schwabach

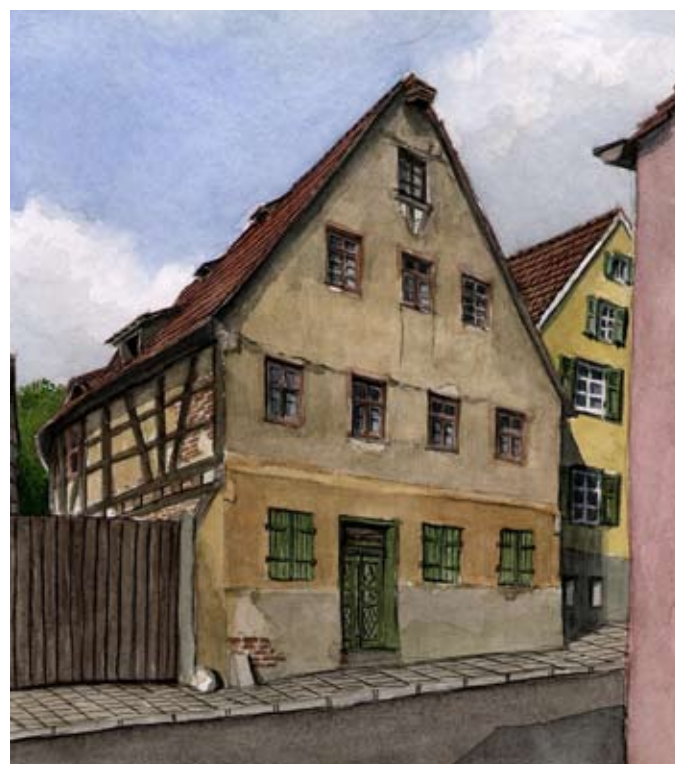
▲ Illustration von Oliver Lindner: Zustand des Hauses Pinzenberg 18 einige Jahre vor Beginn der Rekonstruktion.

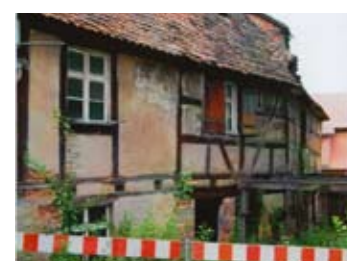
▲ Westseite des Hauses Pinzenberg 18 vor Beginn der Rekonstruktion.

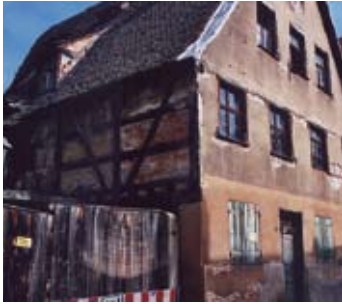
▲ Abb. 1: Fassadenansicht des Hauses Pinzenberg 18 im Vorzustand (Aufnahme aus dem Oktober 2007)

Das auf den Betrachter zunächst verwahrlost und heruntergekommen, aber auch unscheinbar wirkende Gebäude (Abb. 1) entpuppte sich während der Untersuchungen als absolutes „Highlight“ eines Denkmals.

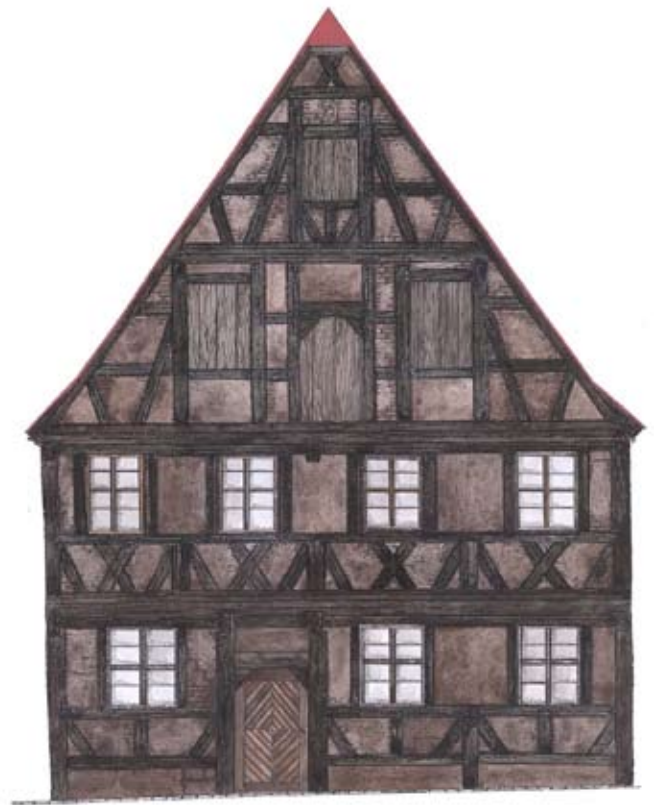
▲ Abb. 4 Darstellungsversuch der Südfassade mit nach Befund „farbig“ angelegten Giebfassadenansicht (Illustration: Oliver Lindauer, München)

Auch die Fassade von Pinzenberg 18 war von dieser „Moderscheinung“ betroffen. Aber bemerkenswerterweise nur die südliche Giebelseite (Stuben- und Schlafräume). Die anderen Fassadenseiten blieben weiterhin fachwerksichtig (Abb. 15). Für die Vorblendung der Südfassade versuchte man, durch eine Vorsatzschale mit Backsteinen die leichten Vorkragungen der Fensterbänder zu egalisieren, um die Gesamtfläche möglichst in einer senkrecht verlaufenden Flucht verputzen zu können. Zur Fixierung des Mauerwerks wurden zusätzlich schmiedeeiserne Nägel (wie auf Abb. 19) in die Hölzer eingeschlagen. Wahrscheinlich wurde diese Baumaßnahme um 1836 vorgenommen, als das Anwesen für 1.650 Gulden gekauft und nur zwei Jahre später für 3.200 Gulden weiterveräußert wird.

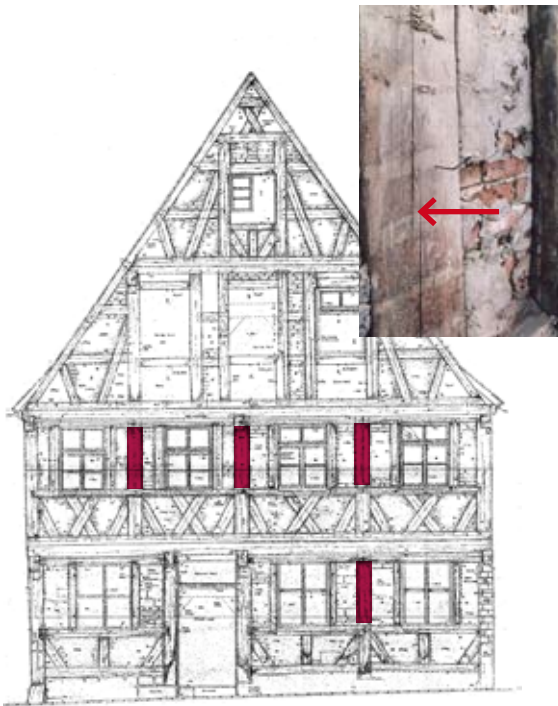
▲ Abb. 13 + 14 Eine weitere Eigenheit des Fachwerks zeigen die durchgehenden Ständer der Erker. Im Brüstungsband mit Andreas-kreuzen waren sie sichtbar (mit Schwarzfassung), über der Brüstung nicht, weil die rohen Außenseiten der Ständer (roter Pfeil) durch das Nischenbrett verdeckt waren (Illustration: Oliver Lindauer, München).

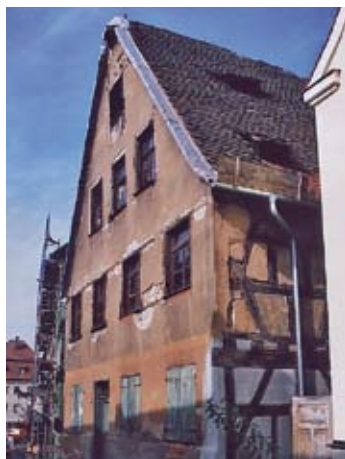
▲ Abb. 15 Südöstliche Fassade

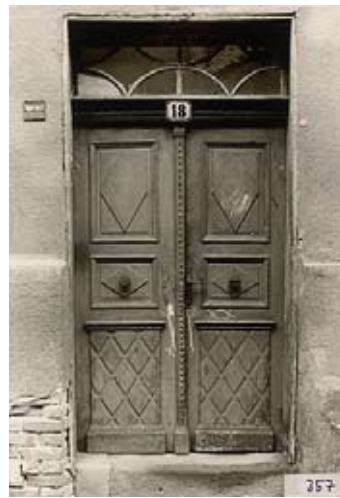
▲ Abb. 17 + 18 Links die zweiflügelige Türe im Vorzustand 2007, rechts 1974 (Aufnahme UD Schwabach). Der unge-

mein filigran gearbeitete Oberlichtflügel musste rekonstruiert werden.

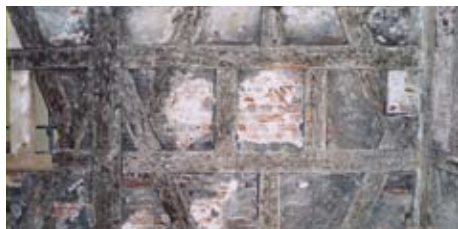
▲ Abb. 24 Beispielhaft die bauzeitliche Fachwerkwand in der oberen Wohnstube.

Die Bretterbalkendecken, die Lehmwickeldecken in den untergeordneten Räumen (wie Küche oder Kammern), aber ebenso die Fachwerkwände mit ihren originalen Ausfachungen, Putzen und farbigen Fassungen (Abb. 24 bis 26) geben einen Gesamteindruck eines Gebäudes des 17. Jahrhunderts wider, der geschlossener und eindrucksvoller nicht hätte sein können. Zudem wurden bemerkenswerterweise diese Bestände nie (!) überputzt, wie es spätestens seit dem 19. Jahrhundert Usus bzw. zeittypisch gewesen wäre.

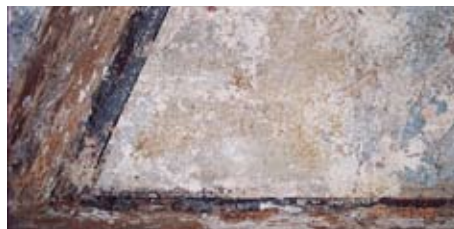
▲ Abb. 25 Der Putz in seiner ursprünglichen Graufassung mit schmalen, schwarzen Ritzen (Linien).

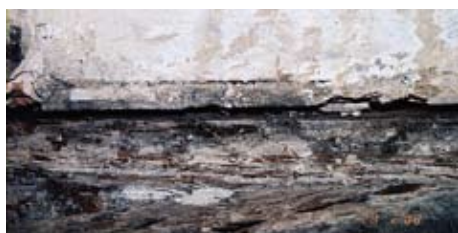
▲ Abb. 26 Selbst in Kammern wurden die Fachwerk- und Lehmdeckenputze in die graue Fassung mit schwarzen Ritzen einbezogen.

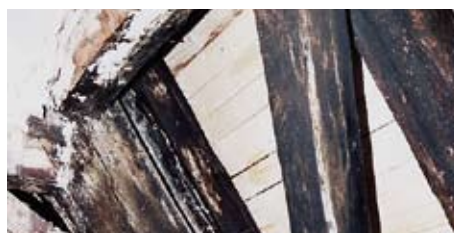
▲ Abb. 27 Detail aus dem Dachstuhl, der wie die Fassade zur Bauzeit komplett mit der Bisterlasur behandelt worden war.

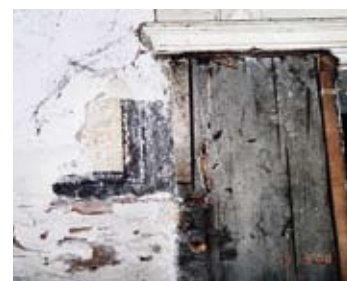
▲ Abb. 23 Ein mit grauen Farbbefunden erhaltener Gefachputz in Verbindung zur Türverkleidung des frühen 18. Jahrhunderts (linkes Stockbrett abgenommen). Auf dem Türständer ist deutlich eine („jungfräulich“) erhaltene Graufassung des Fachwerks mit Verbreiterung auf den hell gekalkten Gefachputz und schwarzer Ritzerlinie erkennbar (weiße Pfeile). Wohl bestand das zeitgleiche Blatt aus einer schlichten Brettür zwischen den Ständern, das zu Beginn des 18. Jahrhunderts durch eine Türe mit diesem Stock ausgetauscht wurde. Die der Erstfassung folgenden Überarbeitungen – ebenso in Grau – nahmen sicherlich bezug zum Verlauf des Türstocks. Leider ließ sich die Vermutung nicht mehr verifizieren, weil der Putz während der Instandsetzung „verloren“ ging.

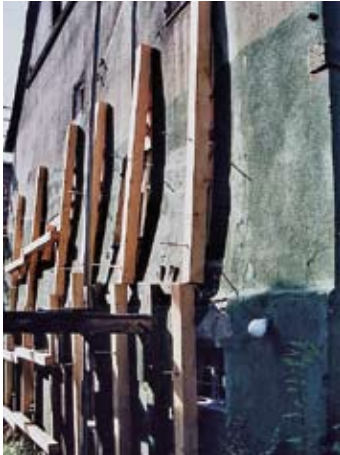
▲ Abb. 1 Stützgerüst der östlichen Außenwand

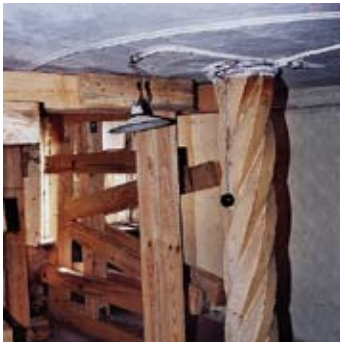
▲ Die nach Ansicht des Verfassers „eindruckvollste“ Einsturzsicherung musste in Raum 1.08 im Obergeschoss vorgenommen werden (Abb. 2).

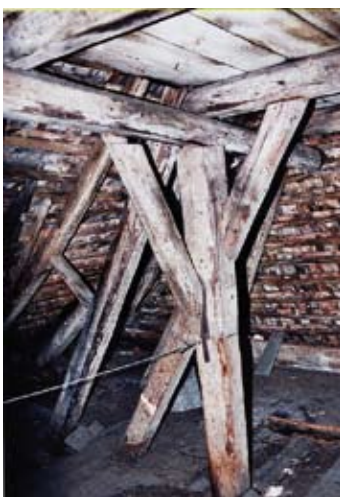
▲ Abb. 3 Zweites Dachgeschoß: Detail mit „schebbs“ stehender Säule

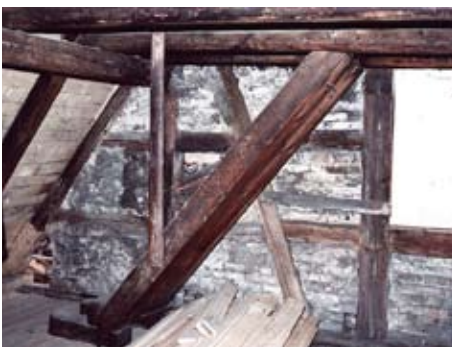
▲ Abb. 8 Dachstuhl, Ostseite. Eine der renaissancezeitlichen Änderungen betraf das mittelalterliche Walm-dach. Es wurde abgebrochen und durch diese (komplett gezapfte) Fachwerkkonstruktion ersetzt (1593/94 d). Für ein typisches Bearbeitungsmerkmal des damaligen Zimmermanns steht die Ausbildung des Lukensturzholzes in Form eines geschweiften sog. Eselsrückens.

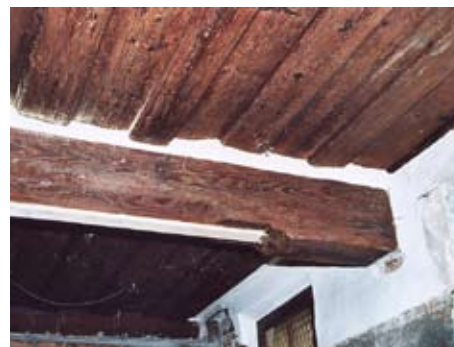
▲ Abb. 9 Wie erwähnt, wurde der Speicherbau zu einem Wohnhaus umgeplant. Zu den damals nachfolgend eingebauten Ausstattungselementen gehört auch diese Bretterbalkendecke in der Wohnstube (Raum 0.08) im Erdgeschoss. Bedauerlicherweise wurden wohl in den 60/70er Jahren des letzten Jahrhunderts ihre Oberflächen sandgestrahlt und mit Holzschutzlasuren behandelt. Im Geschoss über diesem Raum hat sich gleichfalls eine solcher Deckentypus konserviert, allerdings wird diese Decke heute durch eine Putzdecke mit biedermeierlichen Stuckfeldern abgedeckt.

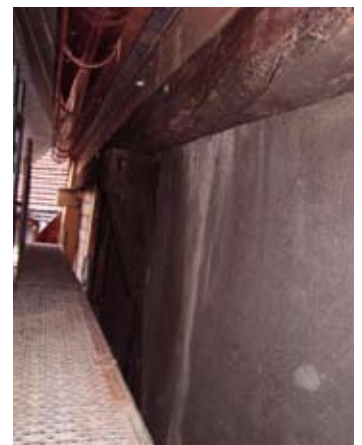
▲ Abb. 5 Rähmbalken Obergeschoss zum Dachstuhl. Unterhalb des Unterzuges eine kurze, gerade Kragge am mittelalterlichen Fachwerkständer. Ein markanter Beleg für eine zeittypische Vorkragung um Balkenstärke (Aufnahme: Robert Rester).

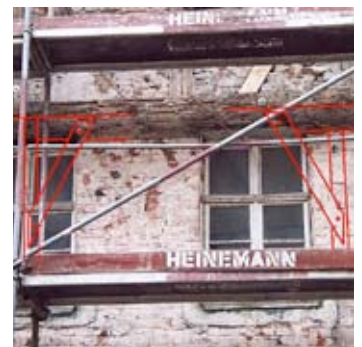
▲ Abb. 6 Südfassade, Rähmbalken im Obergeschoss mit Blattssassen: Die rote Eintragung verdeutlicht die Ständerkonstruktion mit den (jeweils nur nach einer Seite!) verblatteten Kopfbändern.

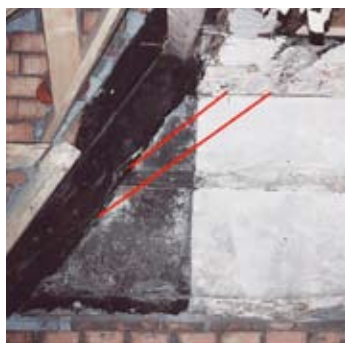
▲ Abb. 12 Raum 2.04 / Wand b. Vor dem Einbau der „neuen“ Lehmwand schnitt man den Zwischenbereich (rot markiert) des Stuhlbandes heraus. Wie man sieht, wurden anschließend die Lehmoberflächen wie der Dachstuhl mit der Bisterlasur eingelassen. Die nachfolgend beschriebenen, tatsächlich farbigen Anstriche blieben den „besseren“ Räumen der unteren Geschosse „vorbehalten“.

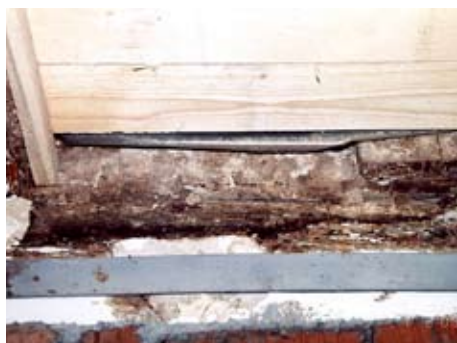
▲ Abb. 10 Raum 0.06 Wand c. Ausschnitt des Rähmbalkens – Rückseite der Stubendecke. Diese Putze liegen auf den kleinen Ausmauerungen zwischen den Deckenbalken. Sie belegen eine Farbgebung der Balken in Gelbem Ocker. Der gelbe Anstrich wurde mit schmalen Verbreiterungen auf die hell gekalkten Putzflächen gezogen und mit schwarzen Begleitlinien in Ritzerstärke akzentuiert. In dieser erst im Laufe der Neuzeit aufgetretenen „neuartigen“ Farbgebung dürfte auch die Holzdecke in der Stube gefasst (gestrichen) gewesen sein.

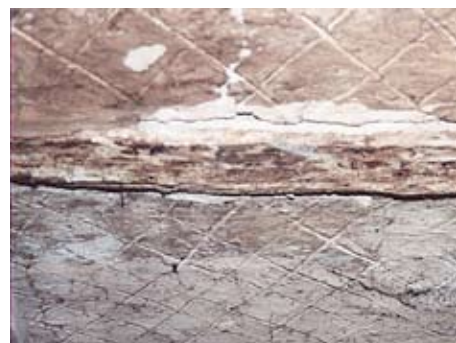
▲ Abb. 11 Raum 1.09. Ausschnitt mit Lehmdeckenfeldern. Die Balkenlage selbst stammt noch aus der „Speicherbau-Phase“. Charakteristisch für eine nachmittelalterliche Entstehungszeit sind die – in diesem Fall – schlichten Rauteneinritzungen. Sie hatten u.a. den Sinn, die Lehmflächen zu verdichten.

In einigen Kammern wurden Lehmwickeldecken (Abb. 11) nachträglich in die Zwischenräume der Deckenbalken eingebaut, auf denen zuvor lediglich die Bodenbretter des darüber liegenden Geschosses auflagen („offene Balkendecken“). Im Mittelalter wurde diese Art einer Raumdämmung mit Lehmwickeln noch nicht ausgeführt. **Dendrochronologisch**

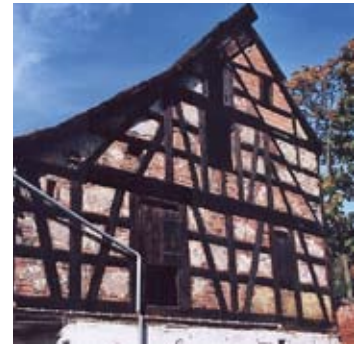
▲ Abb. 15 Das bauzeitliche Fachwerk des 18. Jahrhunderts weist parallele Konstruktionsmerkmale (Ständer-Riegel-Streben) auf wie das Fachwerk der Dachaufstockung von Pinzenberg 20. Die nördliche Dachhälfte zeigt eine Aufstockung wohl aus dem 19. Jahrhundert.

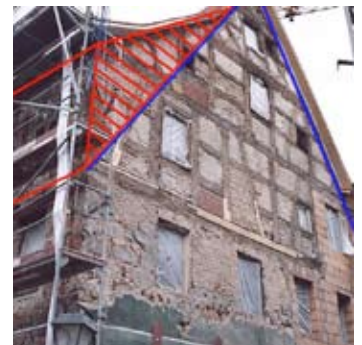
▲ Abb. 16 Pinzenberg 20. Südöstliche Fassadenansicht mit den barocken Veränderungen in Rot.

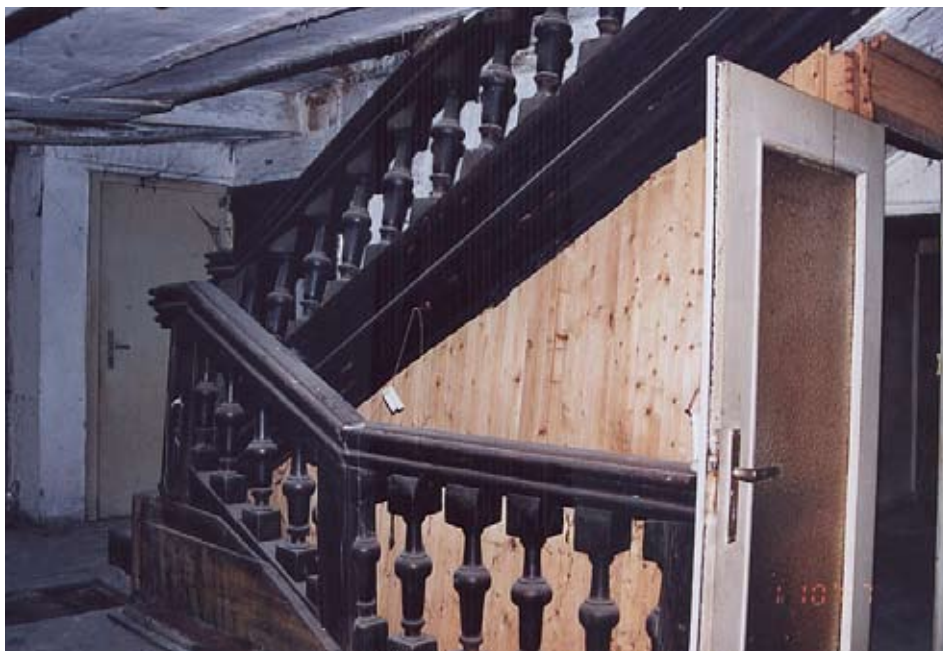
▲ Abb. 18 (Vorzustand 2007) Barocke Treppenanlage in der Diele des ersten Obergeschosses

Fachwerkwände und Decken mit Verkleidungen „eingehaust“ werden. Die massive Treppe, vorher der dominante Mittelpunkt, wirkt heute in diesem „kahlen Ambiente“ ohne Anbindung zu den Wänden isoliert. Da mag es nur ein schwacher Trost sein, dass wenigstens der historische Bestand dahinter konserviert worden ist.

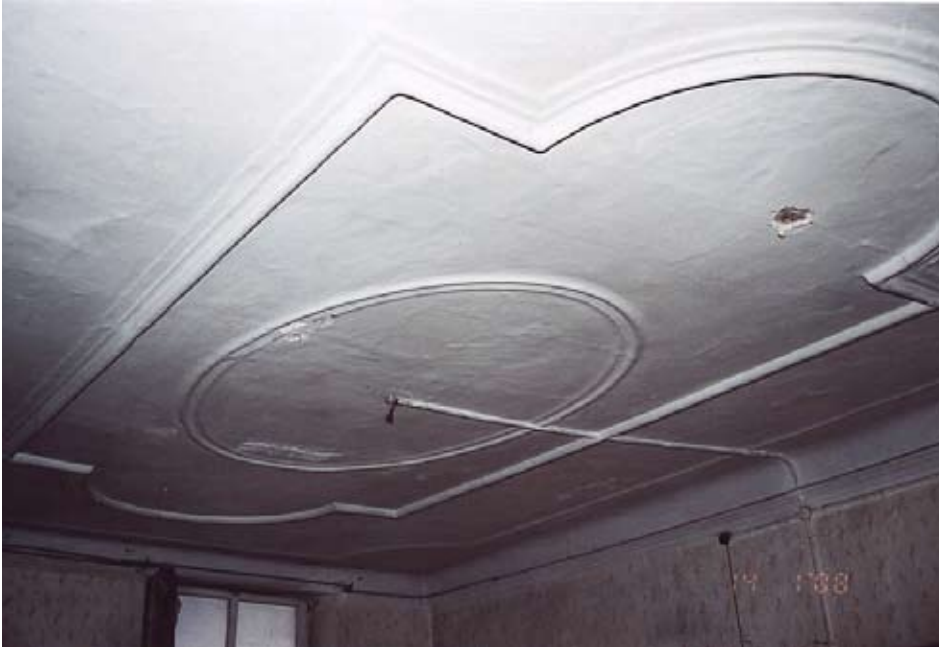
▲ Abb. 19 Raum 1.02: Diese Stuckdecke unterscheidet sich aufgrund ihrer Machart erheblich von den Stuckdecken in den ursprünglich einen bildenden Räumen 1.01 und 1.10. Hier handelt es sich eindeutig um Stuckdecken aus der Zeit des Biedermeiers (erste Hälfte des 19. Jahrhunderts). Diese Decke jedoch weist im Vergleich wesentlich kräftigere Profilierungen auf und auch die Art der Gestaltung der Spiegelfelder lässt nach Ansicht des Verfassers eher eine Ausführung noch in der Barockzeit vermuten.

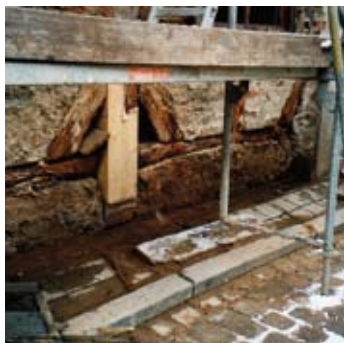
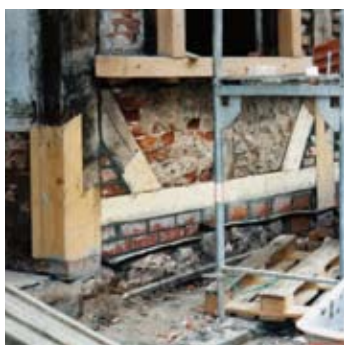
▲ Pinzenberg 18: Durch Feuchtigkeit zersetztes Holz des Fachwerks im Sockelbereich, Ersatz von schadhaften Teilen der Balkenkonstruktion.

**Pinzenberg 18:** Das Gebäude ist von Beginn an hochwertig und massiv konstruiert. Die statischen Berechnungen ergaben, dass das Gebäude den heutigen Anforderungen genügt. Schäden an der Fachwerkkonstruktion, besonders an der östlichen Traufe, sind durch eine mangelnde Wartung der Wasserhaltung begründet und konnten durch eine denkmalgerechte Sanierung behoben werden. Schäden durch aufsteigende Feuchtigkeit im Sockelbereich wurden saniert und werden durch den Einbau einer Feuchtesperre bzw. einer Sockeltemperierung künftig unterbunden.

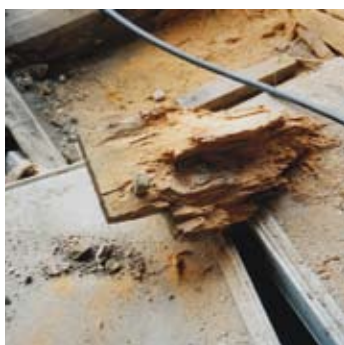
▲ Pinzenberg 18: Rest einer Verblattung mit Holznagel: Teilweise waren Holzbalken durch mangelhaften Schutz vor Niederschlägen vollständig zersetzt. Diese Elemente wurden vollständig ausgetauscht.

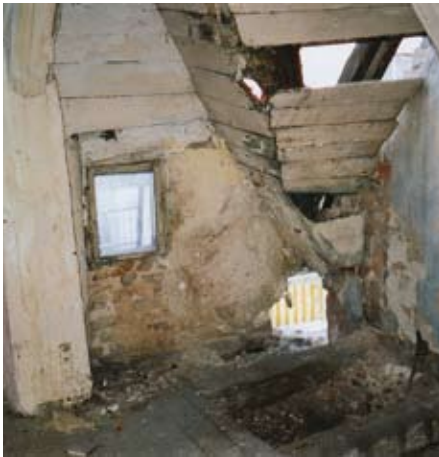
▲ Pinzenberg 20: Schaden im Dachgeschoss, verursacht durch Wassereintrich in die vorher schon beschädigte Dachhaut.

**Pinzenberg 20:** Das ursprüngliche Gebäude wurde am Ende des 15. Jahrhunderts als Lagerhaus errichtet und dementsprechend konstruiert. Im Lauf der Zeit erfuhr das Gebäude mehrere Umbauten, bis es seine heutige hochherrschaftliche Form erhielt. Bei den Umbauten wurde wenig Rücksicht auf das ursprüngliche statische Konzept genommen, so dass das statische System vollkommen aufgelöst wurde. Schäden und Verformungen sind hauptsächlich durch die willkürlichen Umbauten entstanden. Feuchteeinwirkungen spielen bei diesem Haus eine untergeordnete Rolle, sind meist Spätfolgen der unsachgemäß ausgeführten baulichen Veränderungen. Schwierigkeiten bereitete bei der Tragwerksplanung die Lastabtragung, die geordnet vom Dach in die Gründungssohle zu führen war. Der ergänzende Einbau von Stützen, Unterzügen, Überzügen und eine Verstärkung der Deckenbalken waren erforderlich. Der östliche Giebel wurde teils durch Wandanker und teils durch den vollständigen Ersatz des bestehenden Mauerwerks stabilisiert.

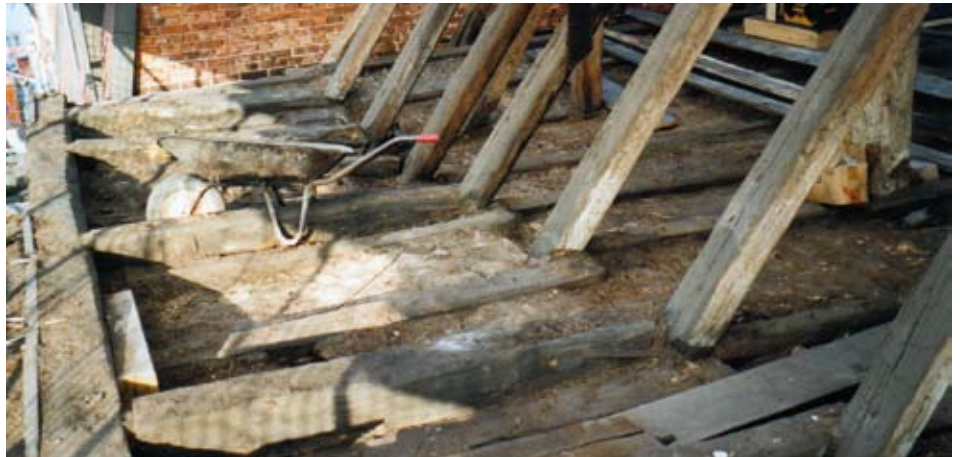
▲ Pinzenberg 20: Oben: Bei einer früheren Aufstockung des Dachgeschosses zur Barockzeit angesetzte Balken ohne konstruktiv stabile Verbindung. Der Traufbalken wurde nach außen versetzt.

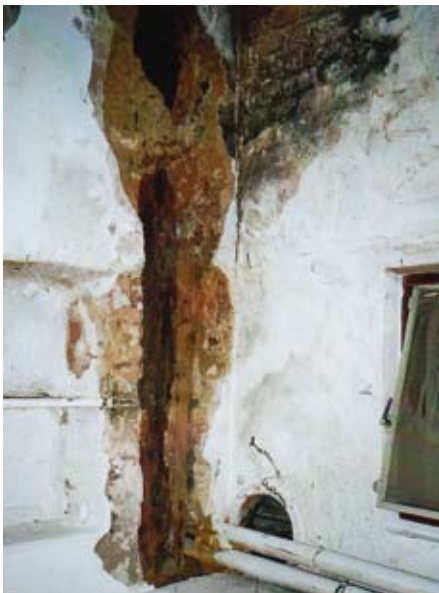
▲ Pinzenberg 20: Folgeschaden durch den oben gezeigten Wassereintrich: Eine der letzten originalen Stützen der ursprünglichen Fachwerkkonstruktion von 1493, durch Wassereintriff von oben durchfeuchtet und verfault.

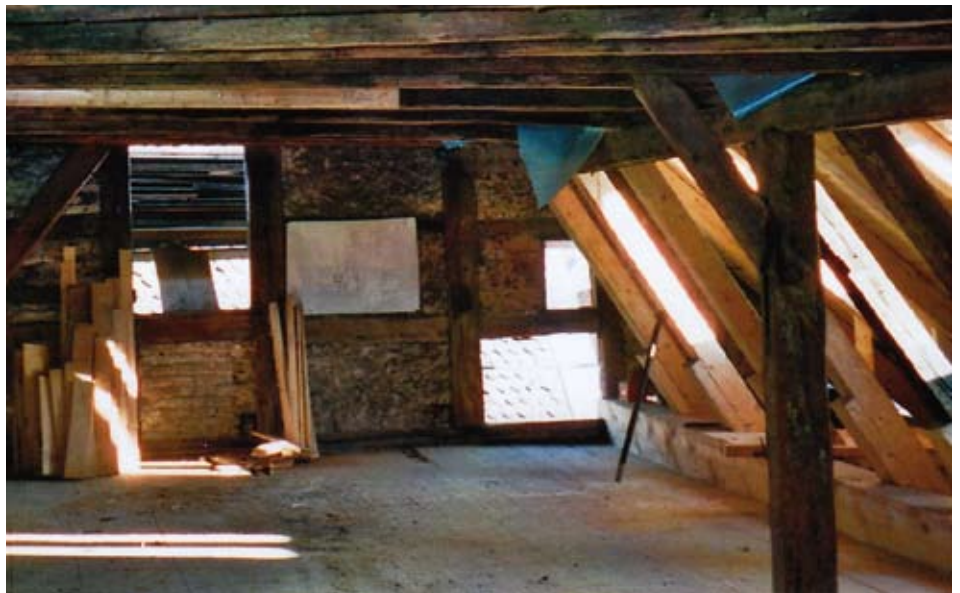
▲ Pinzenberg 20: Oben: Bei einem früheren Ausbau des Dachgeschosses angesetzte Balken ohne konstruktiv stabile Verbindung. Darunter: Blick in den Dachstuhl von West nach Ost, rechts wurde zur Stabilisierung ein Traufbalken wieder so eingefügt, wie er ursprünglich vor den Umbauten in der Barockzeit quer zum Ende der Zerrbalken eingebaut war.

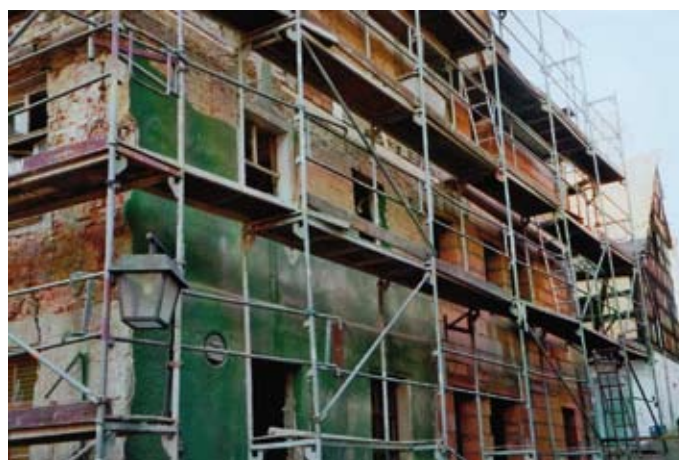
▲ Pinzenberg 20: Ostseite, bei der im Bereich hinter der Gaststube die gesamte Wand neu aufgemauert werden musste. Die Wand war stark nach außen verformt, viele Deckenbalken hatten aufgrund ungünstiger statischer Lasten durch die Dachkonstruktion eines Anbaus auf der Hofseite keine Verbindung zur Wand mehr.

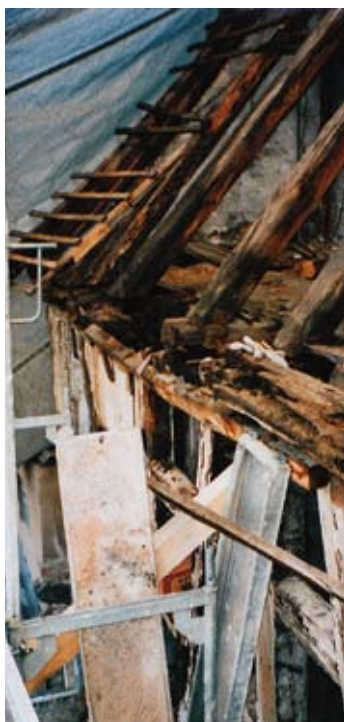
▲ Pinzenberg 20a: Maroder Zustand der Dachtraufe nach der Entfernung von Dachziegeln und losen Dachlatten.

**Pinzenberg 20a:** Das Gebäude Pinzenberg 20a ist von Beginn an als Wirtschaftsgebäude geplant gewesen und dementsprechend massiv konstruiert. Statisch genügte der untere Teil des Gebäudes den heutigen Anforderungen. Schäden an der Fachwerkkonstruktion entstanden durch Wassereintrüche. Sie konnten durch eine denkmalgerechte Sanierung behoben werden. Die spätere Abhebung der nördlichen Traufe löste allerdings die ursprüngliche Tragkonstruktion des Daches auf und war durch kein geeignetes statisches System ersetzt worden. Die Aufgabe der Tragwerksplanung war hier, ein statisches System zu entwickeln, das die Standsicherheit herstellt und die vorgesehene Nutzung so wenig wie möglich beeinträchtigt. Dies wurde in diesem Haus durch den Einbau einer aussteifenden Fachwerkwand quer zur Gebäudeachse und durch zusätzliche diagonale Streben in der Dachkonstruktion sichergestellt.

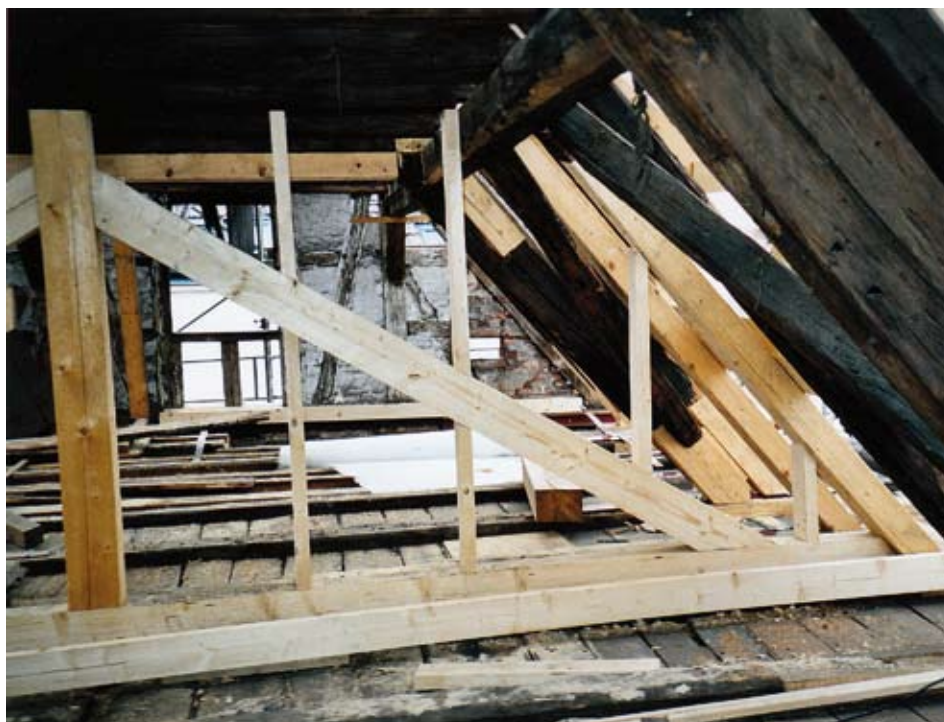
▲ Pinzenberg 20a: Aussteifung des Dachstuhls zur Stabilisierung der Konstruktion. Bei vorgerehenden Umbauten der Scheune wurden Sparrenteile ersatzlos herausgesägt, Stuhlrahm und Kehlbalken ziemlich

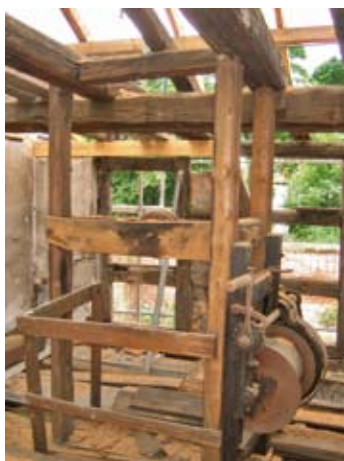
▲ Pinzenberg 20a: Der handkurbelbetriebene Aufzug, der heute in einem Schaukasten im Erdgeschoss der Scheune zu sehen ist, an seinem originalen Einbauort im ersten Obergeschoss.

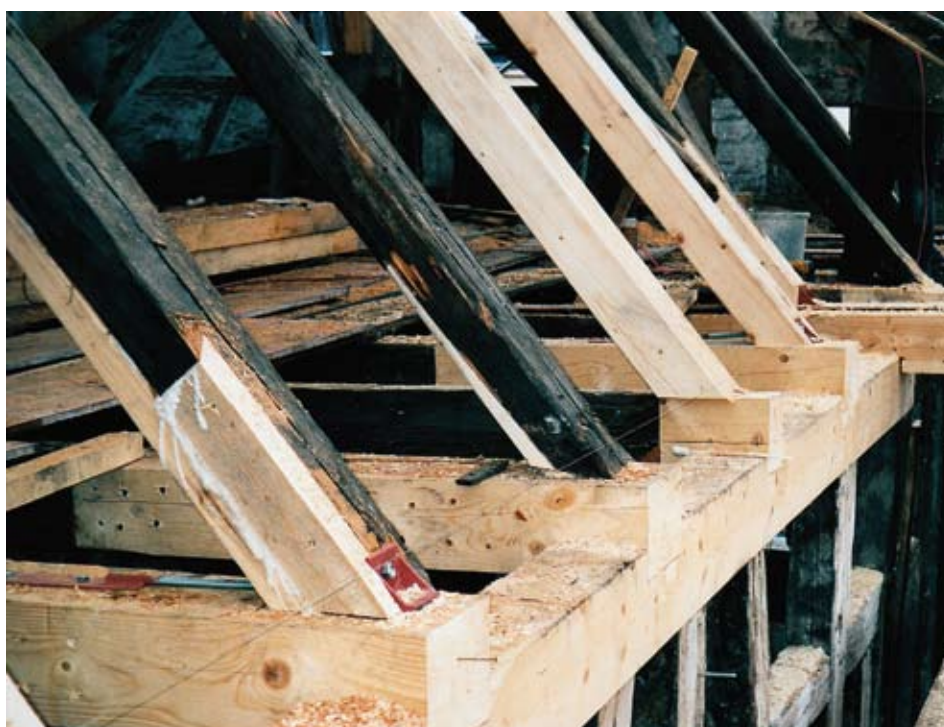
▲ Pinzenberg 20a: Umfangreiche Zimmermannsarbeit an der Traufe: Ergänzende und ersetzte Zerrbalken, Sparren-

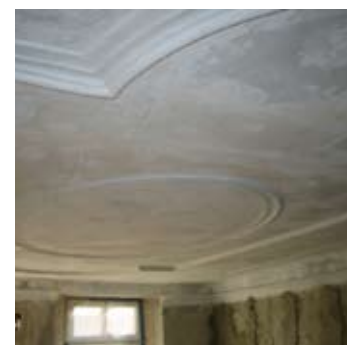
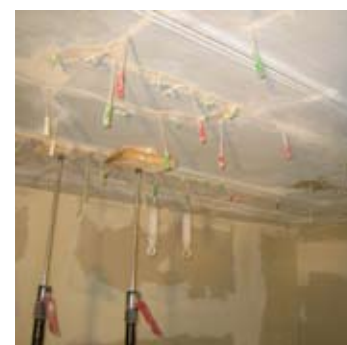
▲ Sanierung der Stuckdecken im ersten Obergeschoss: Oben grundrierte und gefüllte Flächen vor dem letzten Deckanstrich, darunter Einbringen des Injektionsmörtels zur Stabilisierung der Stuckflächen.

Die Deckenbalken als Putzträger waren von vorangegangenen Sicherungsarbeiten in statischer Hinsicht ertüchtigt worden, so dass starke Durchbiegungen und Schwingungen in Zukunft vermieden werden. An vielen Stellen wurden lose Traglatten an die Deckenbalken angeschraubt, fehlende Latten wurde ergänzt. Der Deckenputz hatte sich aufgrund von Verformungen, Schwingbewegungen und der Ablösung der Traglatten etwa zur Hälfte der Gesamtfläche vom Untergrund gelöst und drohte abzustürzen. Es hatte sich ein Netz von Rissen gebildet. Risse wurden ausgeblasen, um loses Material zu beseitigen. Mürbe Rissflanken wurden abgetragen. In die geöffneten Risse wurden – großflächig verteilt – Kanülen und Schläuche eingebaut, um die abgelösten Putzpartien mit Injektionsmörtel zu hinterfüllen. Ältere Ergänzungen des Deckenputzes, die nicht an den Bestand angepasst waren, wurden abgenommen. Fehlstellen wurden mit mehrlagigen Mörtelanträgen ergänzt. Stuckprofile wurden nachgebildet. Höhenunterschiede zwischen Feinputzfehlstellen und der tragfähigen Malschicht wurden ausgeglichen. Der Bestand an Fassungen (Farbschichten aus vorherigen Überstreichungen) war sehr unterschiedlich: Im östlichen und westlichen Raum war eine große Anzahl an Fassungen (bis ca. 30) vorhanden, im mittleren Raum deutlich weniger. Je mehr Fassungen vorhanden waren, desto weniger stabil war der Zusammenhalt der Schichten. Es handelte sich überwiegend um Kalkschichten und einige darüber liegende Leimfarbschichten. Stellenweise hatte sich die Feinputzschicht vom Deckenputz gelöst. An den Ornamenten führte die Spannung der Überfassungsschichten dazu, dass sich das gesamte Schichtenpaket wie ein "Hut" abnehmen ließ. Die Fassungsschichten wurden abgetragen, bis eine tragfähige Ebene erreicht war. Erst danach konnte ein neuer Deckanstrich aufgebracht werden.
