Acht Baudenkmäler

im Bestand der
Gebäude der GEWOBAU
der Stadt Schwabach

im Bestand der Gebäude der GEWOBAU
der Stadt Schwabach – saniert von 1993 bis 2005

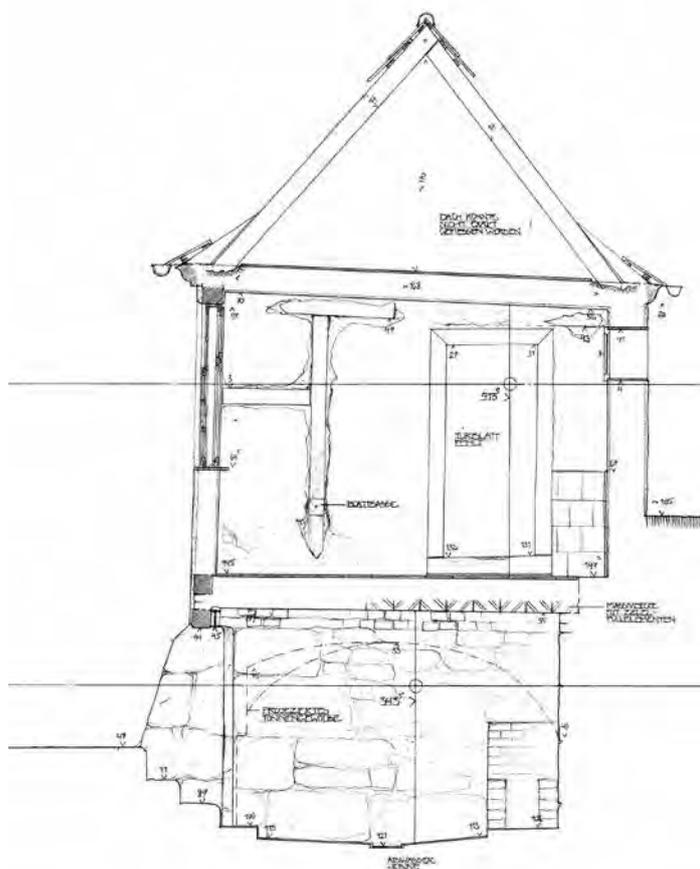
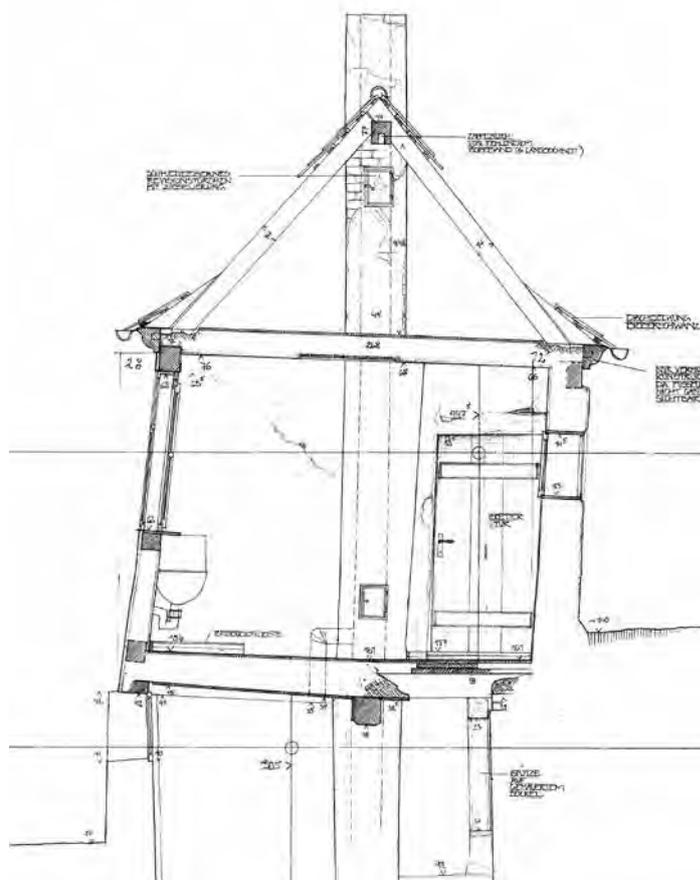
▲ Zwei Zeichnungen aus der Baubestandsaufnahme zu Beginn der Dokumentation, rechts ein Schnitt etwa in der Mitte der beiden Häuser, links einer im vorderen Drittel (vom Pujolsberg aus gesehen). Die Zeichnungen zeigen detailliert den gegebenen Zustand und die umfangreichen Schäden.

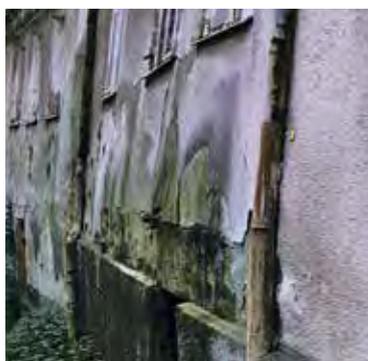
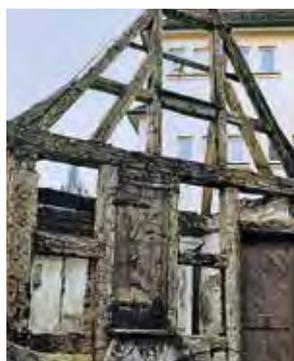
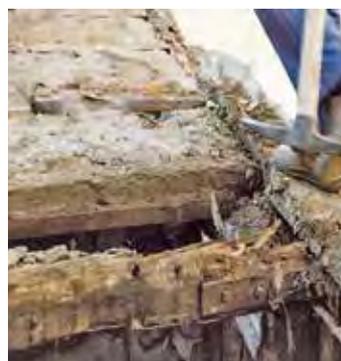
◀ Bauschadensaufnahme in der Freilegungsphase, Grundlage zur Sanierung der Gebäude (1997 bis 1998)

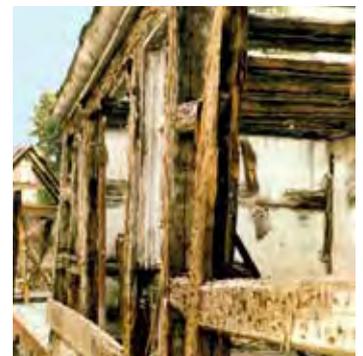
▲ Erst bei der Freilegung zeigte sich, welche Teile der Fachwerkbalken noch intakt und damit zu retten waren.

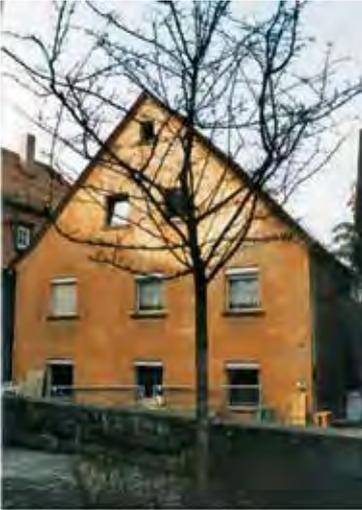
▲ Zustand zum Zeitpunkt des Erwerbs durch die GEWOBAU der Stadt Schwabach

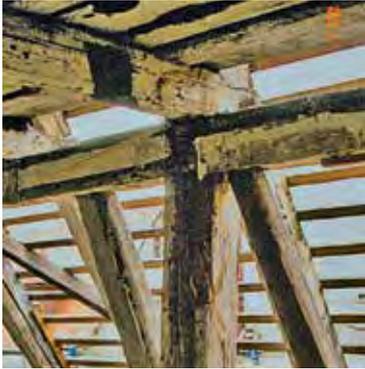
▲ Abb. 2 Dachgeschoss, Nordseite. Eine der spätmittelalterlichen, stehenden Stuhlsäulen. Am Kehlbalken der Blattsitz eines fehlenden Kopfbandes.

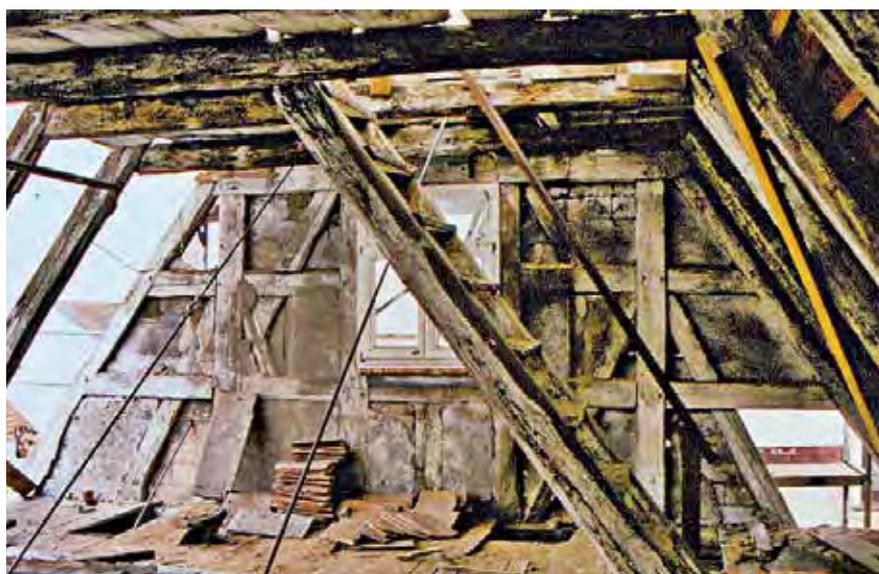
Spätestens Anfang des 18. Jahrhunderts waren die spätmittelalterlichen Außenfachwerkkonstruktionen so marode, dass sie ausgetauscht wurden (Abb. 7). Als Errichtungszeitpunkt des noch bestehenden Barockfachwerks konnte 1727 (d) ermittelt werden. Das Erdgeschossfachwerk ersetzte man durch beständigeres Sandsteinmauerwerk. Man errichtete es in einer Flucht zum Obergeschoss, d. h., die vorher bestehende Vorkragung des oberen Stockwerkes wurde zurückgenommen. Dass zeitgleich mit den Fachwerkauswechslungen in den oberen Bereichen auch der massive Unterbau entstand, kann man daraus schließen, dass im Zuge der Erneuerungen die spätgotische Balkenlage belassen wurde und im Bereich der ursprünglichen Vorkragung noch die Phasenverläufe erkennbar sind.

▲ Abb. 7 Beispielhaft der barockzeitliche Fachwerkaustausch im zweiten Dachgeschoss der östlichen Giebelaußenwand.

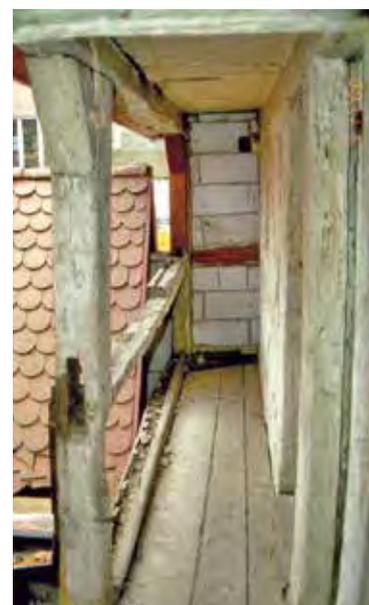
▲ Abb. 10 Blick in die Altane während der Instandsetzung.

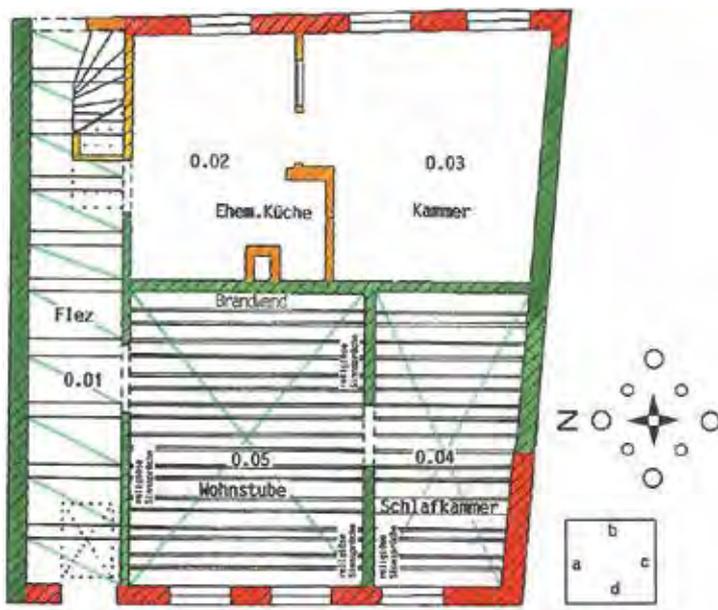
▲ Abb. 4 Baualtersplan, Erdgeschoss, Haus Nr. 10

In Verbindung mit Fachwerkgestaltungen nach der Errichtung der Gebäude (wohl durch christliche Glaubensflüchtlinge 1726/27) zeigt sich der Baubestand im Baualtersplan (Grün = bauzeitlicher Bestand, Rot = Bestand Ende 18. Jahrhundert, Gelb = jüngere Umbauten, Abb. 4). Er verdeutlicht die bauzeitliche Grundrissstruktur dieses Geschosses.

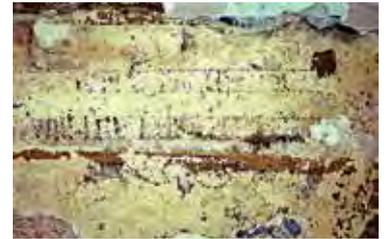
▲ Abb. 6 Wohnstube (0.05) im Erdgeschoss, Wand c. Anderer Gefachputz mit Schriftmalerei. Oben ist deutlich die ockerfarbige Anstrichverbreiterung des Fachwerkputzes ablesbar. Mit der Verbreiterung zur hell gekalkten Putzfläche verläuft ein schwarzer Ritzer (Linie). Um diese hochwertigen Befunde für die Nachwelt zu erhalten, werden die Fundstücke mit einer Schutzkaschierung gesichert und überstrichen. Sie lassen sich jederzeit wieder aufdecken.

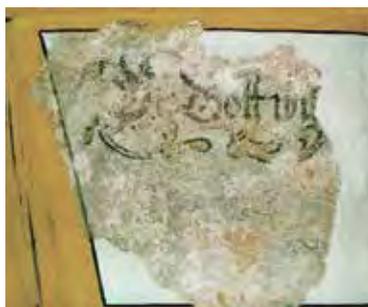
▲ Abb. 8 Haus Nr. 10, Dachgeschossstube: Endzustand des Putzfragmentes mit Sinnspruch „Wie Gott will(!)“

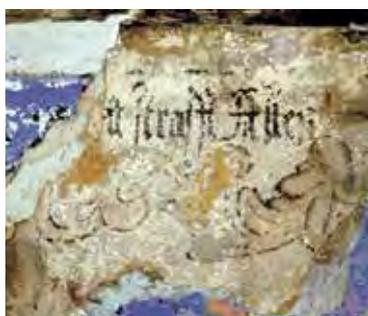
▲ Abb. 9 Dachgeschossstube: Vorzustand des Gefachputzes mit Inschrift „(Go)tt strafft Alles“. Auch die nachfolgenden Tüncheschichten wurden bei der Überarbeitung durch eine Schutzkaschierung weitestgehend konserviert.

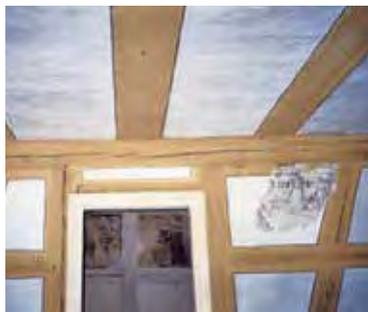
▲ Abb. 10 Ausschnitt der Stube nach Abschluss der restauratorischen Bearbeitung. Die Fassungen der Wände und der Decke wurden in Kalk- bzw. Kalkaseintechnik umgesetzt.

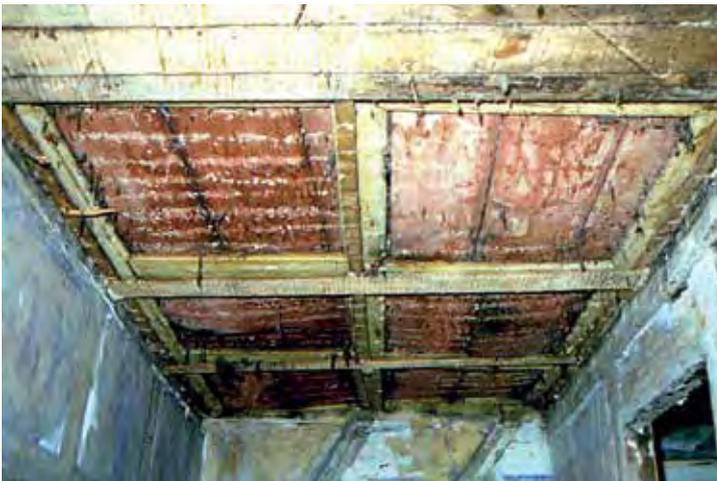
Am Balkenrost sind relativ aufwendig profilierte Blendrahmen (mit schmiedeeisernen Nägeln) befestigt, die mit eingelegten Brettfüllungen den Anschein einer Kassettendecke mit zweimal fünf Feldern vorgaukeln. Die Formate der Füllungen haben sich aus den jeweiligen Deckenbalkenabständen ergeben. Sechs der zehn Füllungen konnten mit Hilfe von Gratleisten (Abb. 14), die an der Oberseite eingenetet und zusätzlich mit Griffmulden versehen sind,

◀ Abb. 13 Die Kassettendecke in der Laubhütte in dem Zustand, in dem sie entdeckt wurde.

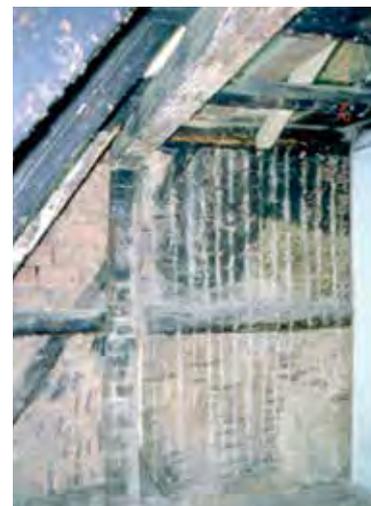
▲ Abb. 1 Südlicher Abschnitt der westlichen Giebelseite mit der freigelegten bauzeitlichen Wandkonstruktion.

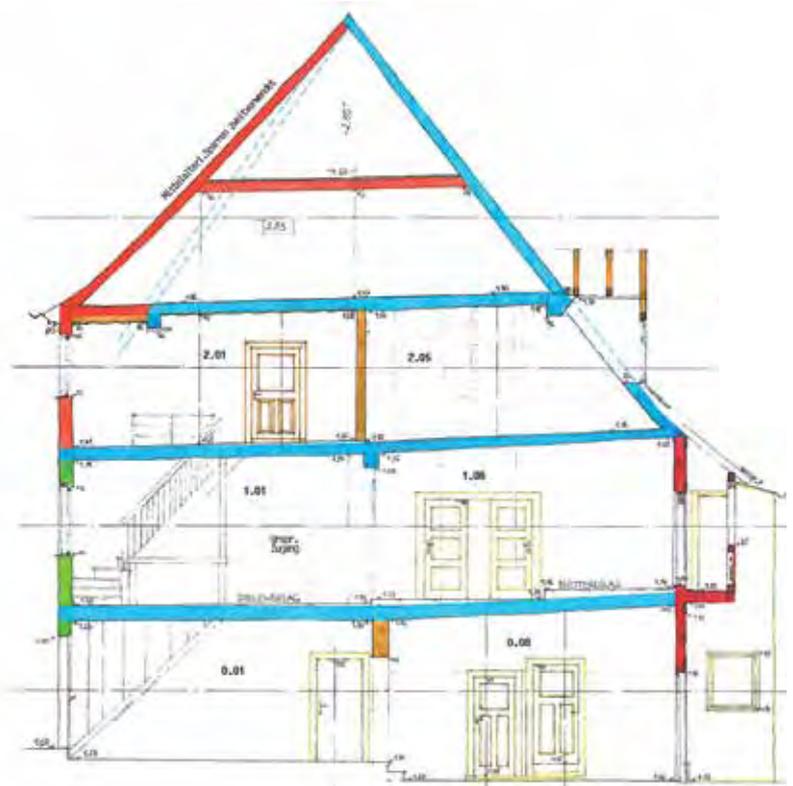
▲ Abb. 5 Bestandsquerschnitt des Hauses mit Kennzeichnung der Bauzeiten der vorgefundenen Substanz

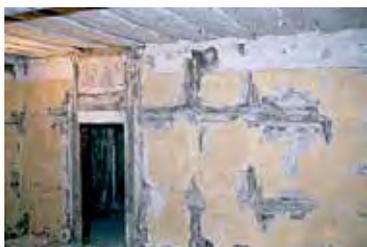
▲ Abb. 7 Hier wurde das Fachwerk innen zur Substanzüberprüfung teilweise freigelegt: Durchgang in Raum 1.02, Richtung Wand d (vgl. Grundriss Obergeschoss, Abb. 4, Seite 24).

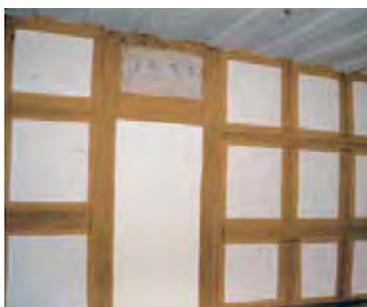
▲ Abb. 10 Zustand der Fachwerkwand d (vgl. Grundriss Seite 24) heute: Der Gefachputz mit der Jahreszahl wurde in die Neufassung integriert. Die Putz- und Fassungs-substanz der übrigen Ausfachungen wurde nach den Putzergänzungen und Sicherungen mittels Papierkaschierung konserviert und nach Befund neu gefasst.

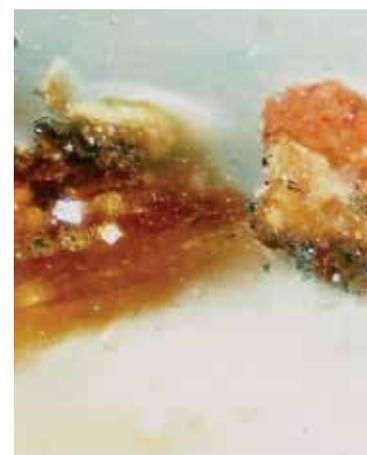
Es fallen dabei zwei Punkte auf. *Erstens*: Auf dem Fachwerk des 17. Jahrhunderts ist lediglich eine Rotfassung auf der älteren schwarzen Farbgebung nachzuweisen, die auf der noch älteren schwarzen Farbe liegt. Wäre das Fachwerk 1742/43 (d) überstrichen worden, wären zwei rote Schichten auf ihm nachzuweisen. Zudem unterscheidet sich die Zusammensetzung der Anstriche der beiden Geschosse ganz erheblich, es handelt sich folglich um unterschiedliches Material. Auch im Aufbau sind deutliche Unterschiede zu erkennen.

Zweitens: Dem roten Kaseinanstrich von 1742/43 (d) hat man Zusätze beigemischt, die beim älteren Rot fehlen und im ersten Moment nicht plausibel erscheinen. „Interessant ist, dass zum Abtönen des Rotockers kein klassisches Pigment benutzt worden ist. (...) In der Rot-Ocker-Schicht befinden sich schwarze, größere Einschlüsse, die wir nach intensiver Separierung und entsprechenden Analysen als sog. Hammerschlag identifiziert haben“ (Bericht von Prof. Schramm). Für dieses ungewöhnliche Befundergebnis gibt es eigentlich nur eine schlüssige Erklärung: Nach den Umbaumaßnahmen will man keinen weiteren Aufwand betreiben und das gesamte Fachwerk neu streichen: Vielmehr werden die neuen Hölzer dem älteren roten Fassungsbestand des Erd- und Obergeschosses angeglichen. Man muss sich den damaligen Zustand vor Augen führen: Das Rot dieser beiden Etagen wird auf schwarzem Untergrund aufgetragen, was den Anstrich – verglichen mit einem Auftrag auf einer hellen Oberfläche – optisch kühler und stumpfer erscheinen lässt. Zudem war er sicherlich auch mehr oder weniger stark abgewittert, was den darunterliegenden dunklen Anstrich stärker durchscheinen ließ. Weil roter Ocker (vor allem in Kasein gebunden) einen sehr leuchtenden und farbintensiven Farbcharakter hat, sollte der „Neuanstrich“ dem „Altanstrich“ angeglichen werden. Dazu hat man ein Nebenprodukt der Metallbearbeitung, das Eisenerz des sog. Hammerschlags, der Farbe beigemischt. Allgemein bekannt sind solche Hammerschlaganstriche zum Beispiel bei Tresoren. Da sich das Anwesen zu jener Zeit im Besitz von Wagnern und Büttnern befand (in diesem Fall vom Wagner Johann Christian Galsterer), stand dieses Material leicht zur Verfügung und konnte somit „für diesen Zweck unkompliziert eingesetzt werden“. Aus dem Analysebericht geht hervor: „Hebt man die Rotfassung ab, befinden sich rückseitig (in den Tiefen der plastisch erscheinenden Holzoberflächenstruktur) Reste eines schwarzen Materials, das wir nicht eindeutig als Bisterlasur definieren können.“ Anscheinend sind die Hölzer vor dem „neuen“ Rotanstrich zusätzlich geschwärzt worden. Dieses Ergebnis bestätigt damit indirekt die vorhergehenden Ausführungen.

▲ Abb. 11 Querschliff (QS 8219), 120-fache Vergrößerung: Fachwerkfassungen erstes Obergeschoss, Aufnahme Prof. Schramm
